# Informe de estado y seguimiento de la A-395 Sierra Nevada - Granada

IDF 145/2010

## Informe de estado y seguimiento de la A-395 (Granada – Sierra Nevada)

05 de mayo de 2010 (Asociación Mutua Motera/ I.D.F.).

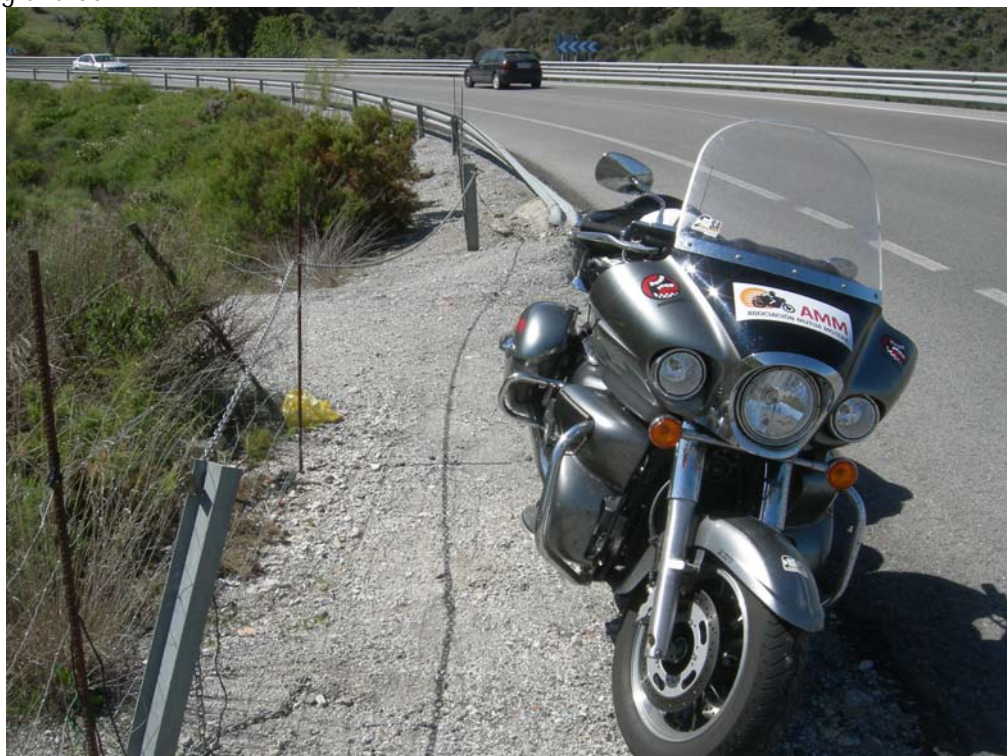
Fotografía 001.

Descripción de la incidencia: Existencia de una cadena y postes IPN de sustentación como sistema lesivo de limitación de acceso a una propiedad colindante en la zona de dominio público. Afecta a la seguridad pasiva de la vía.

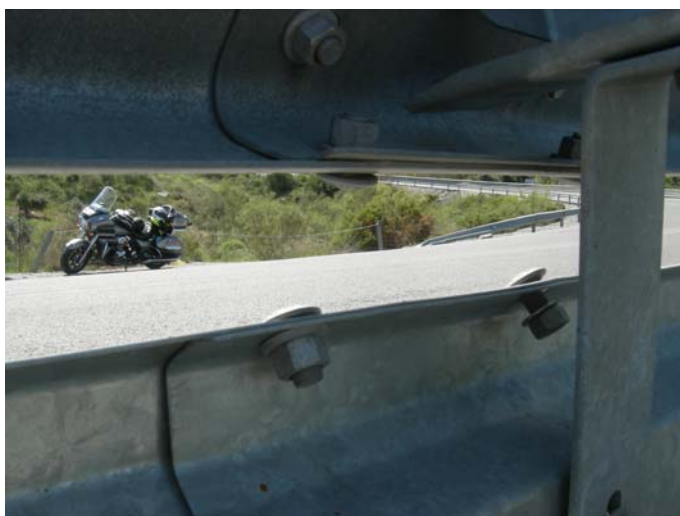
Fotografía 003.

Descripción de la incidencia: Instalación de un sistema para la protección de motociclistas denominado BMSNA2/120b que no supera la normativa UNE 135900. A estas incidencias se suma la presencia de áridos en el arcén, la distancia entre postes de sujeción a 4 metros, existe tornillería suelta y una altura superior a 30 centímetros, medida en la parte inferior del faldón. Afecta a la seguridad pasiva y activa.

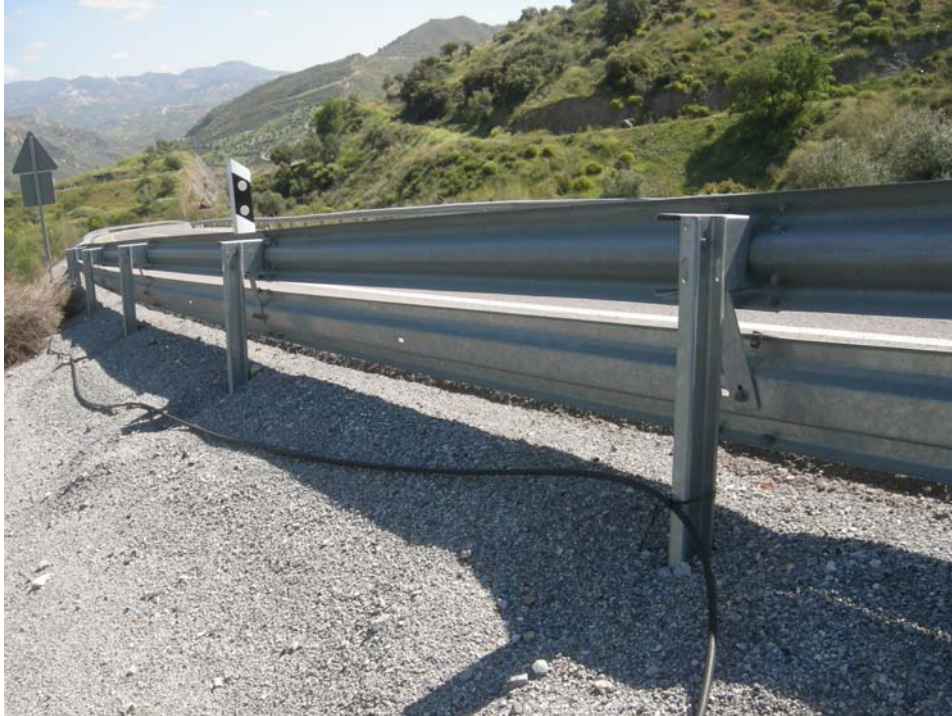
Fotografía 004. Postes a cuatro metros y fotografía identificación del sistema.

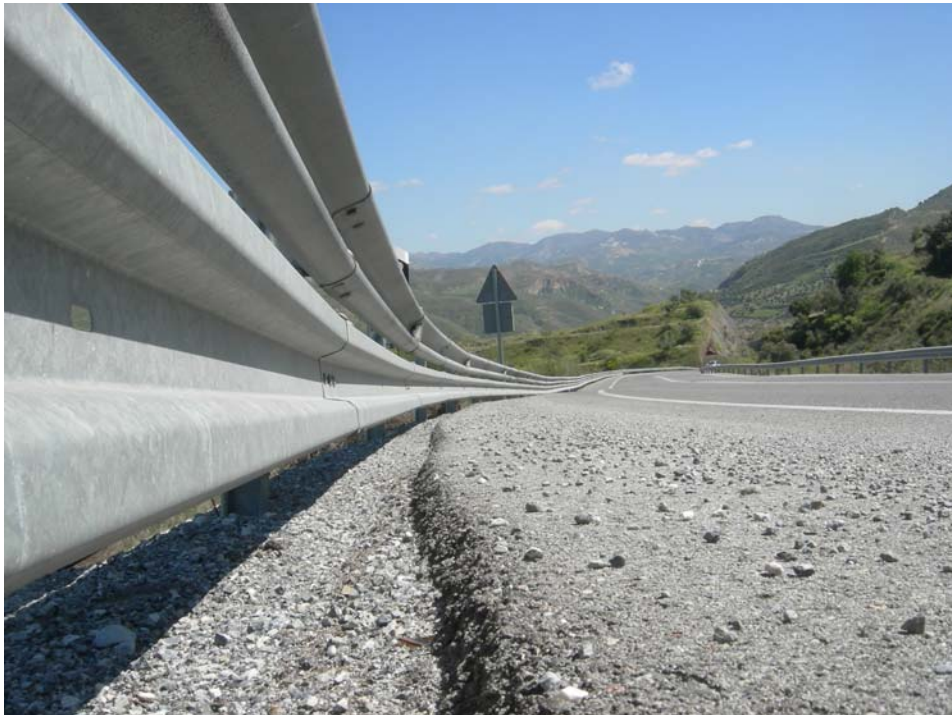
Fotografía 005. Áridos en la parte transitable del arcén.

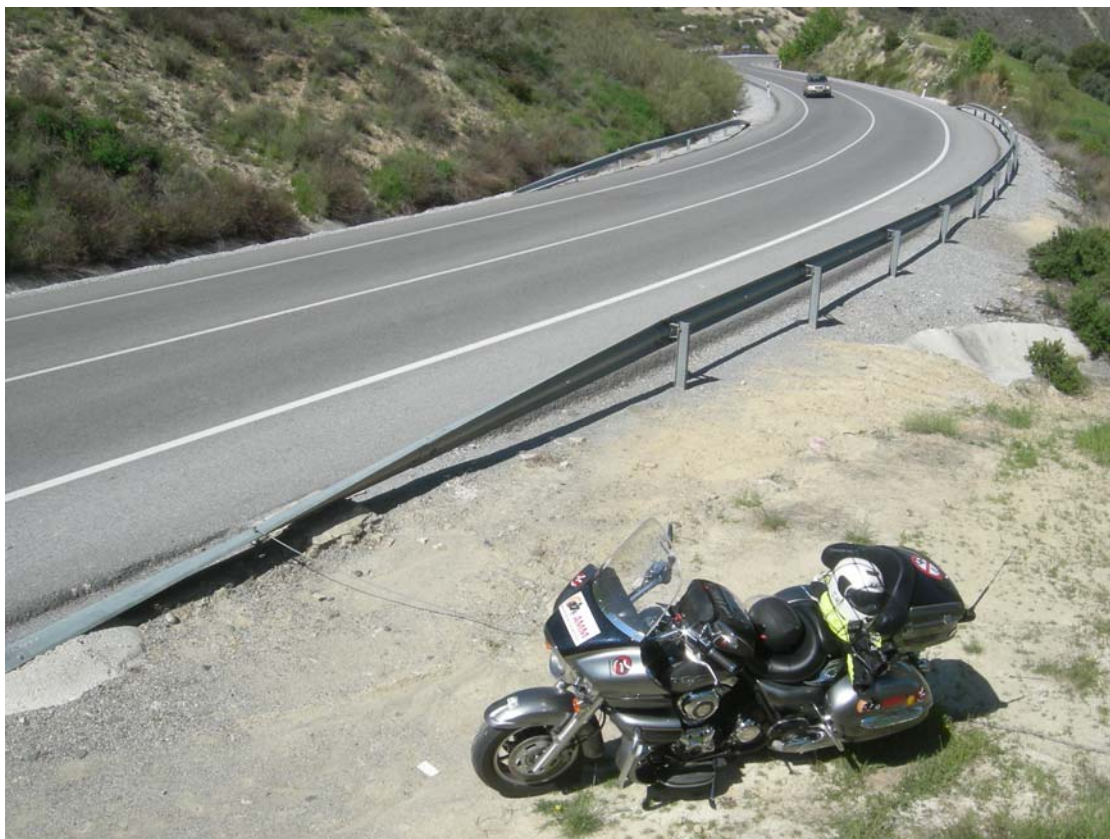
Fotografía 06.

Descripción de la incidencia: Presencia de cable con funciones de limitación de acceso a una propiedad, en la zona de dominio público de la carretera, afectando a la seguridad pasiva de usuarios vulnerables.

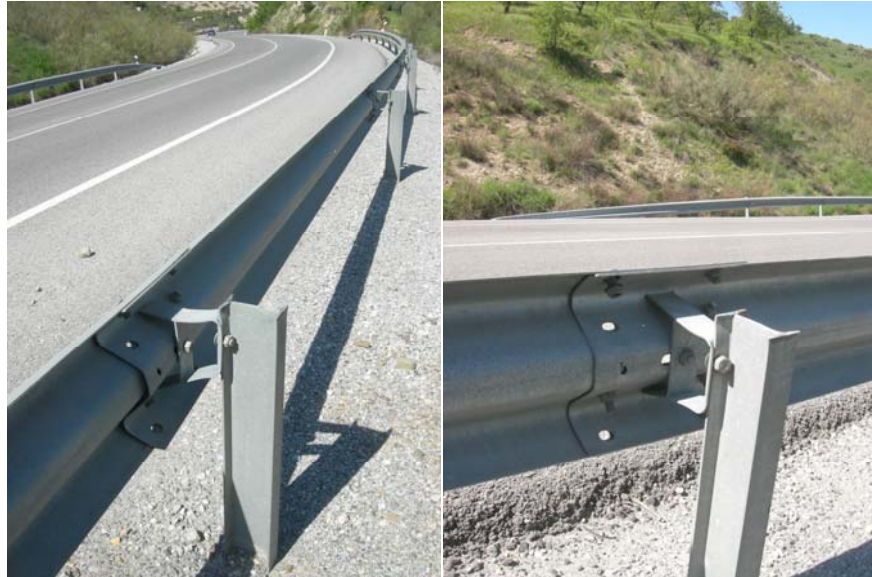
Las barreras metálicas de seguridad presentan una carencia de tornillería que muestra un bajo nivel de mantenimiento.

Fotografía 07 y 07 bis. Carencia de tornillería afectando al comportamiento dinámico del sistema.

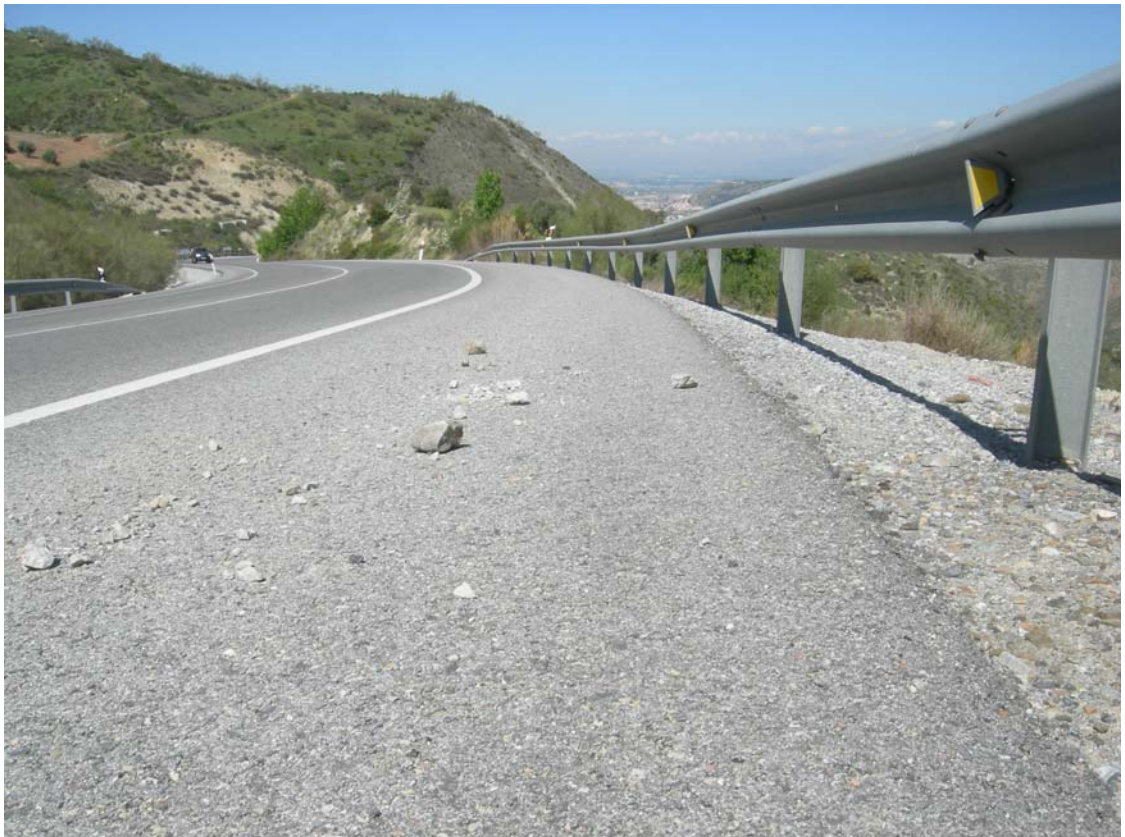
La presencia de áridos en el arcén afectando gravemente a la seguridad activa y a la disposición de uso seguro del mismo.

Fotografía 08. Presencia de áridos en el arcén.

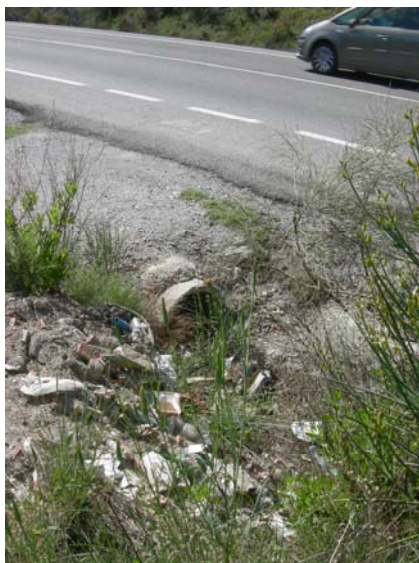
Descripción de la incidencia: Carencia de señalización de Stop en vía de acceso y falta de limpieza de cunetas.

Fotografía 09. Presencia de basuras en el arcén.

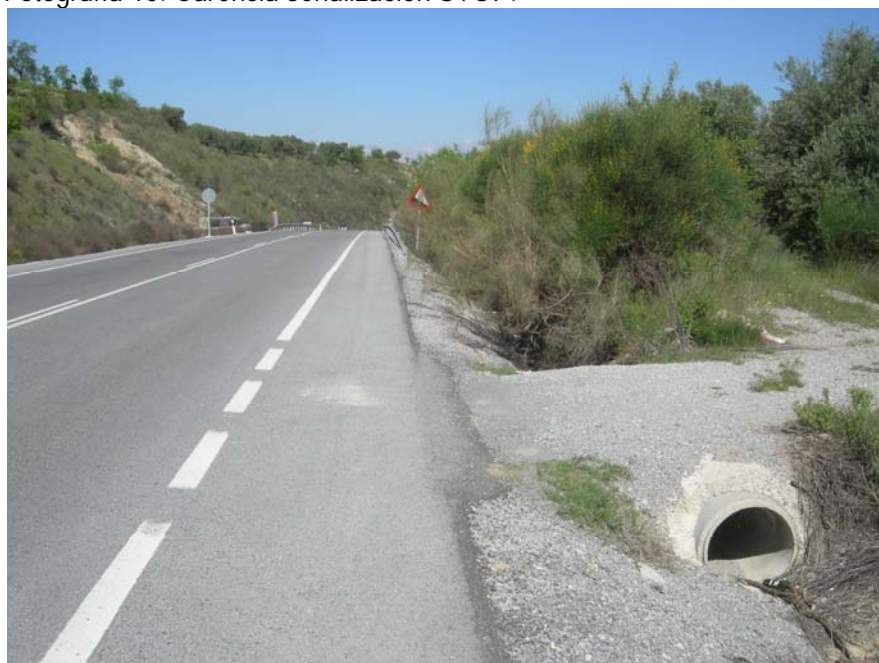
Fotografía 10. Carencia señalización STOP.

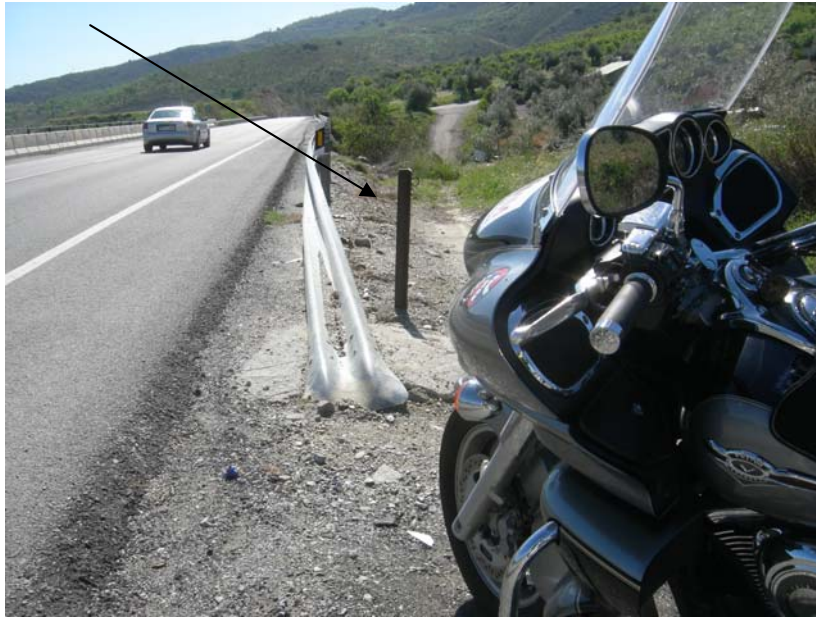
Fotografía 11.

Descripción de la incidencia: Poste IPN para instalación de cadena de limitación de acceso a finca colindante. La incidencia afecta a la seguridad pasiva especialmente de usuarios vulnerables.

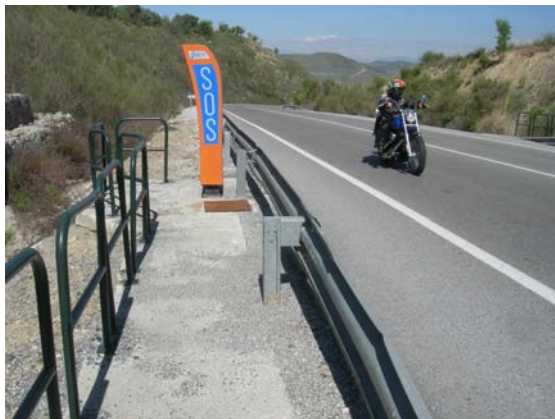
Descripción de la incidencia: La barrera metálica de seguridad no garantiza un comportamiento dinámico óptimo debido a las incidencias presentadas en su mantenimiento e instalación. Se observa la carencia de tornillería, deformaciones, combinaciones estructurales, etc contrarias a las normas técnicas.

Fotografía 13. Panorámica de la localización de la barrera.

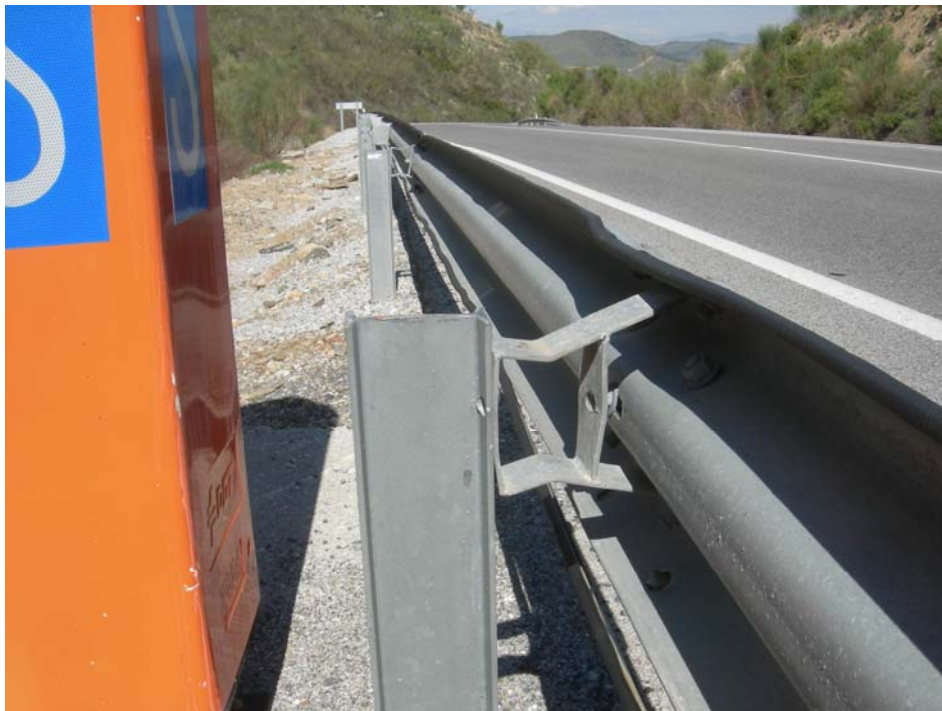
Fotografía 14. Tornillo separador suelto. Uno de los muchos ejemplos.

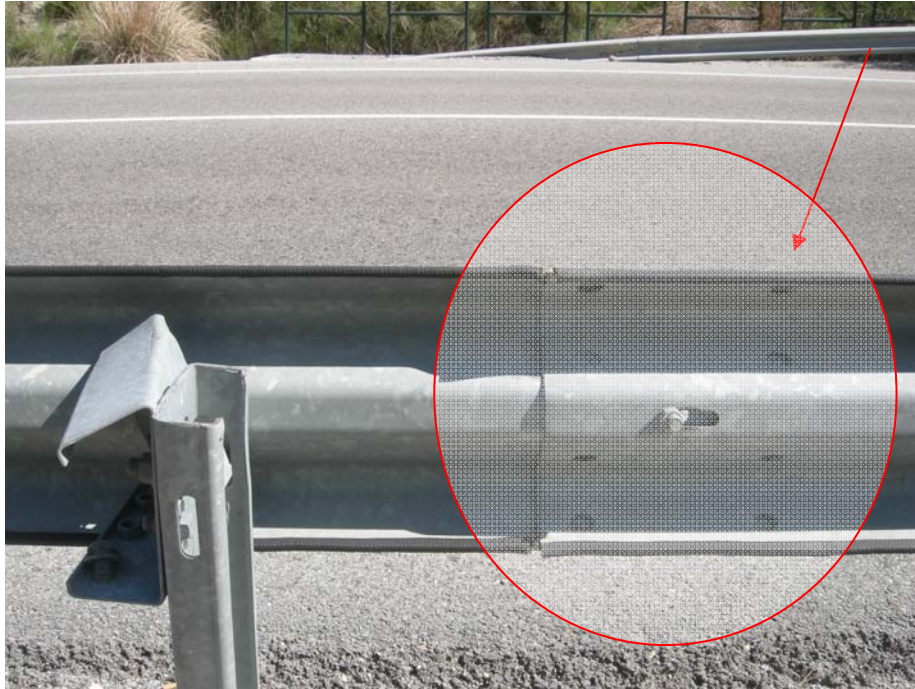
Fotografía 15. Carencia de tornillería y superposición incorrecta. Se observan los tornillos que faltan sobre la pieza "separador".

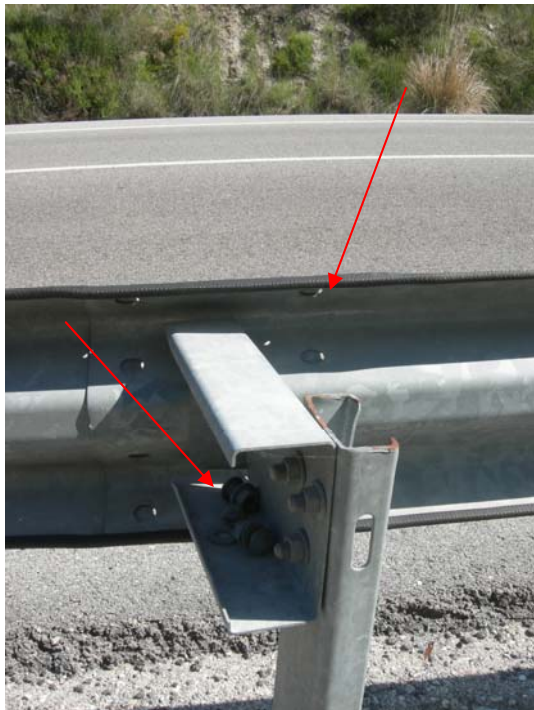
Fotografía 16. Se observan los tornillos que faltan sobre la pieza "separador".

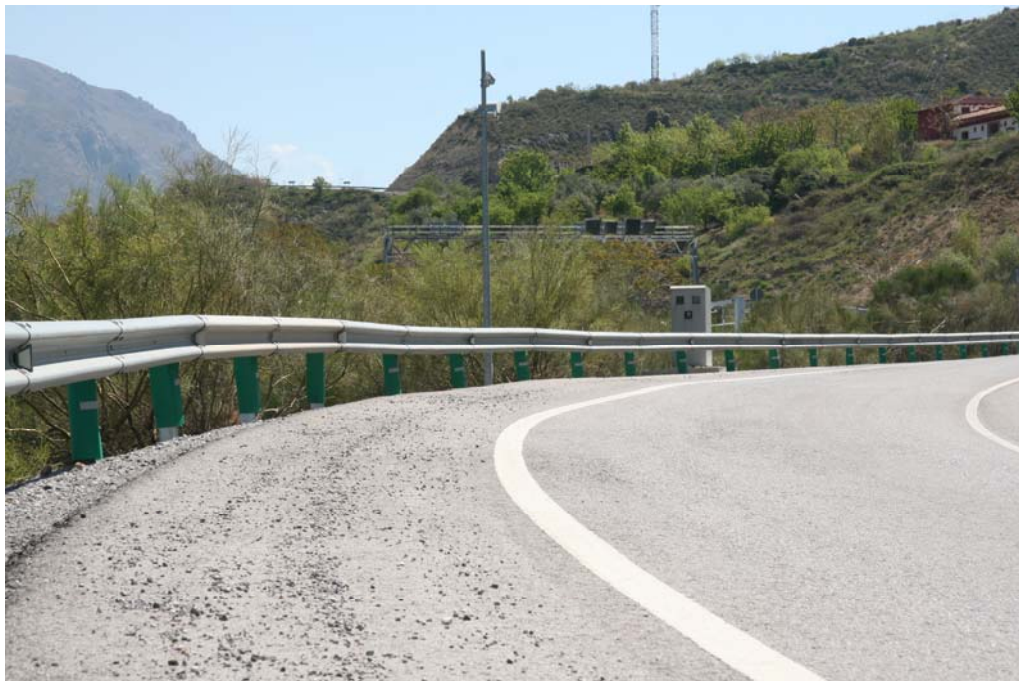
Descripción de la incidencia: Presencia de áridos en el arcén inutilizando su uso por ciclistas y usuarios de ciclomotores y afectando a su seguridad activa. Instalación de embellecedores plásticos sin ninguna eficacia en seguridad pasiva.

Fotografía 17. Presencia de áridos en el arcén y la instalación de un equipo fijo de cinemometría, generan una percepción del usuario de intenciones recaudatorias de la administración, a las que se suman otras incidencias de la vía.

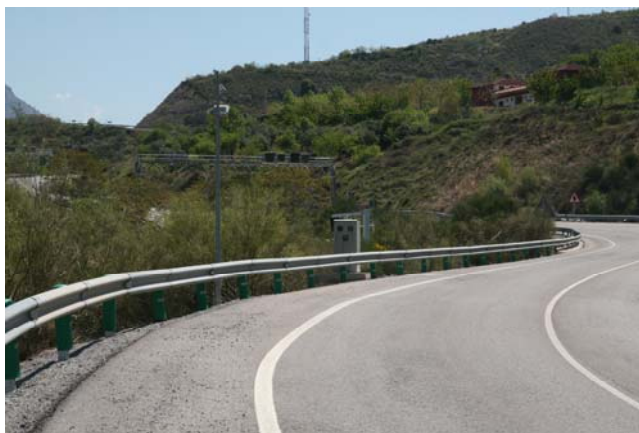
Fotografía 18. Panorámica de la situación.

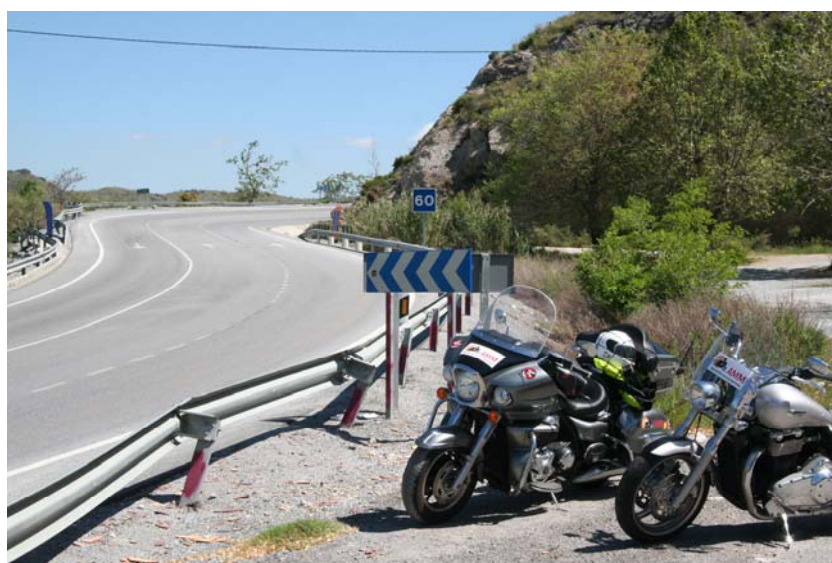
Descripción de la incidencia: Acceso al camping de Reina Isabel presenta áridos en calzada en la zona de detención y aceleración, la carencia de la señalización vertical y horizontal de STOP. Por otro lado, el tramo de la vía principal presenta una barrera metálica de seguridad deformada desde hace más de un año con modificaciones que alteran su comportamiento dinámico esperado no estando protegida para usuarios vulnerables.

Fotografía 19. Panorámica del estado de la barrera.

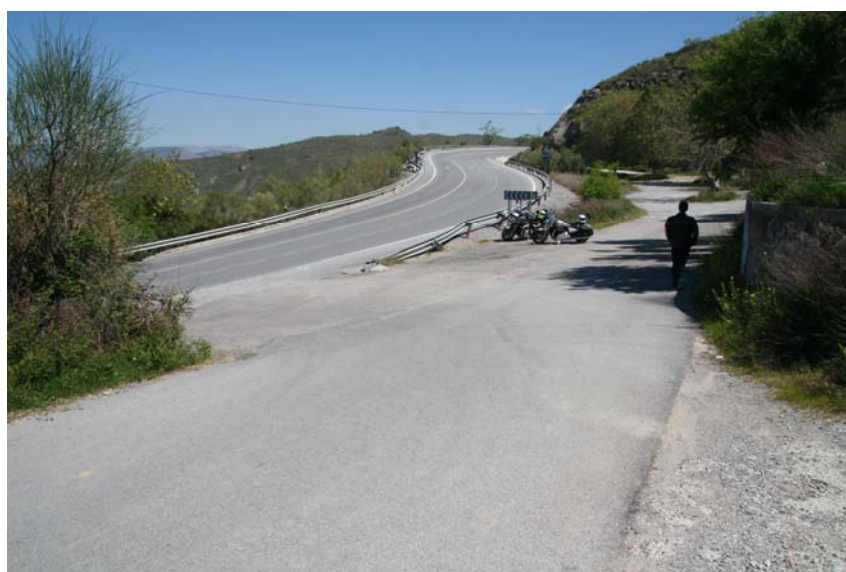
Fotografía 20. Panorámica de la situación desde el acceso del camping.

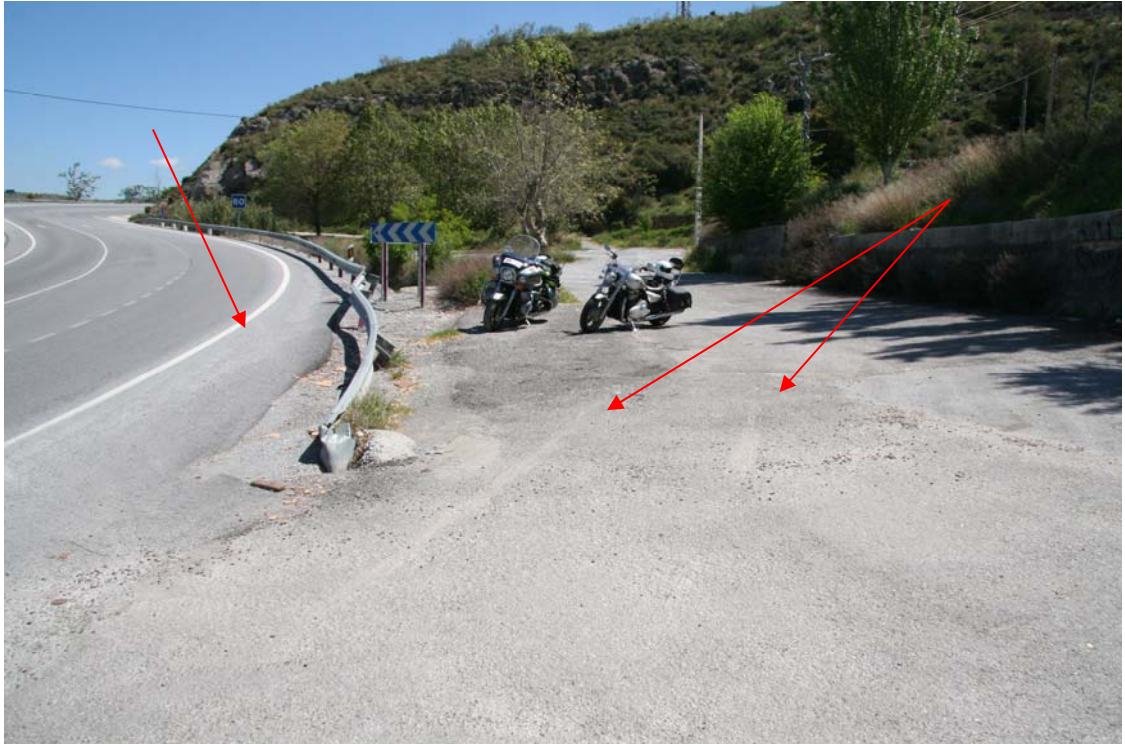
Fotografía 21. Zona de detención. Las flechas indican las zonas de presencia de áridos.

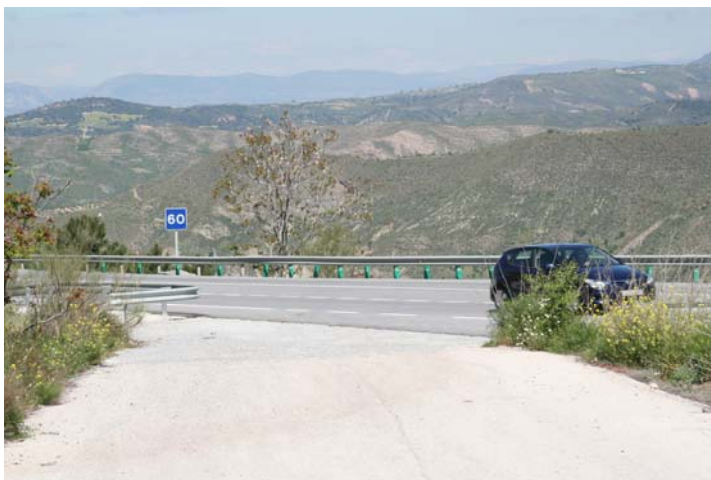
Fotografía 22.

Descripción de la incidencia: carencia del STOP para la incorporación del a la vía preferente desde la zona de servicios.

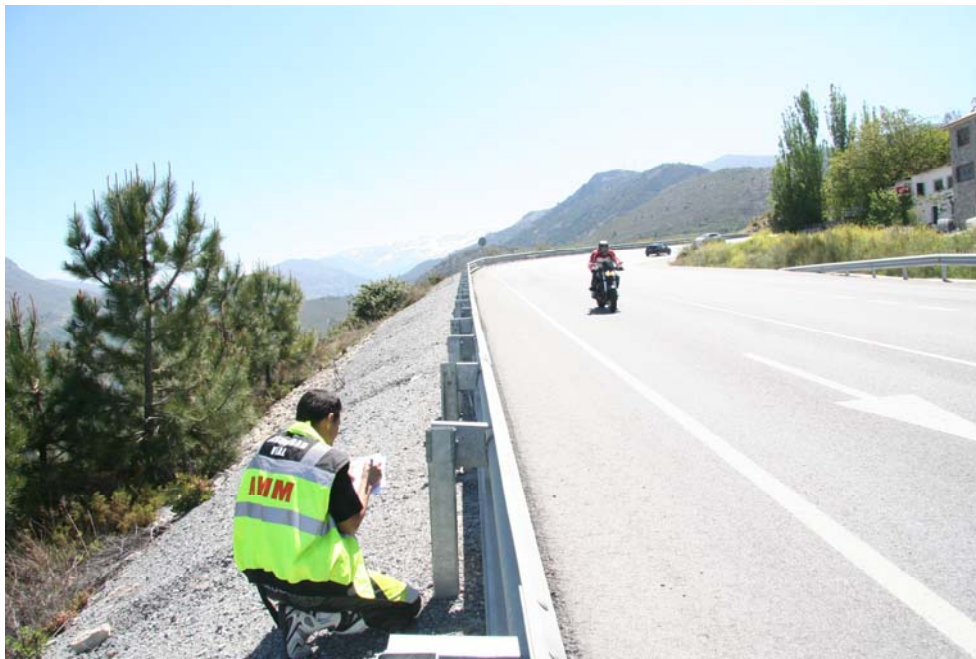
Descripción de la incidencia: Presencia de áridos en el arcén, barrera metálica de seguridad con defectos graves de instalación y conservación. A estas incidencias debemos sumar la instalación de un sistema de protección para motoristas que no garantiza la integridad de los mismos, no habiendo superado la prueba UNE 135900 y en el mismo sentido habiendo sido alterado gravemente en la ejecución de su instalación.

Fotografía 23. Identificación visual del sistema y del tramo.

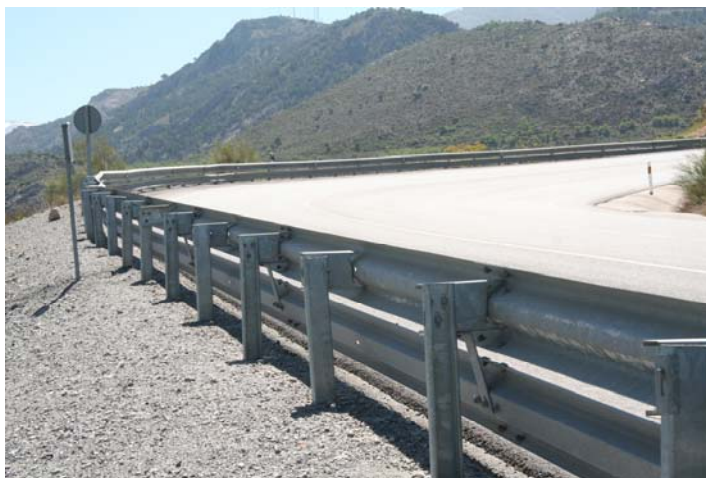
Fotografía 24. Imagen de apoyo a la identificación visual del sistema y del tramo. Se observa la instalación de un BMSNA2/120 b, con alteración de la sujeción a 4 metros.

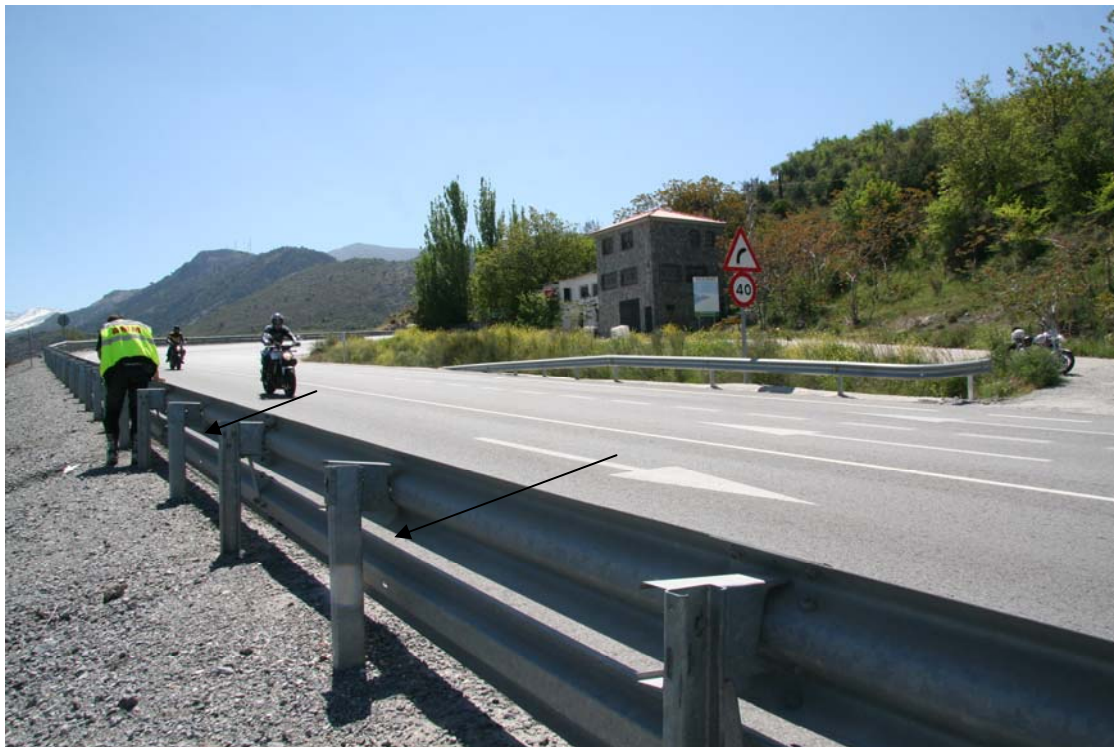
Fotografía 25. Las flechas indican la carencia de piezas de sustentación.

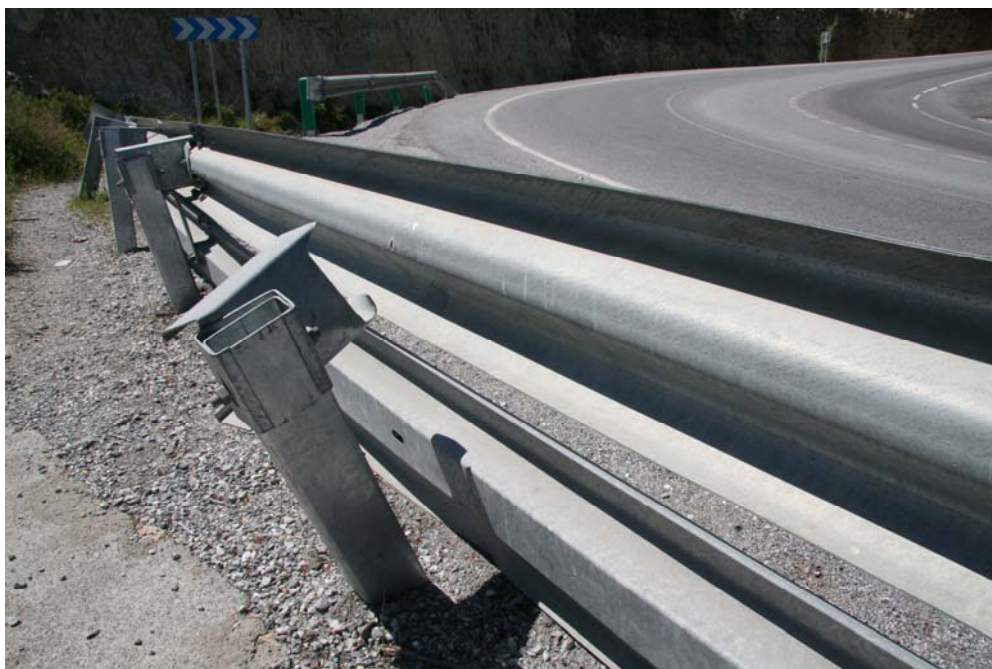
Fotografía 26. Presencia de deformaciones graves.

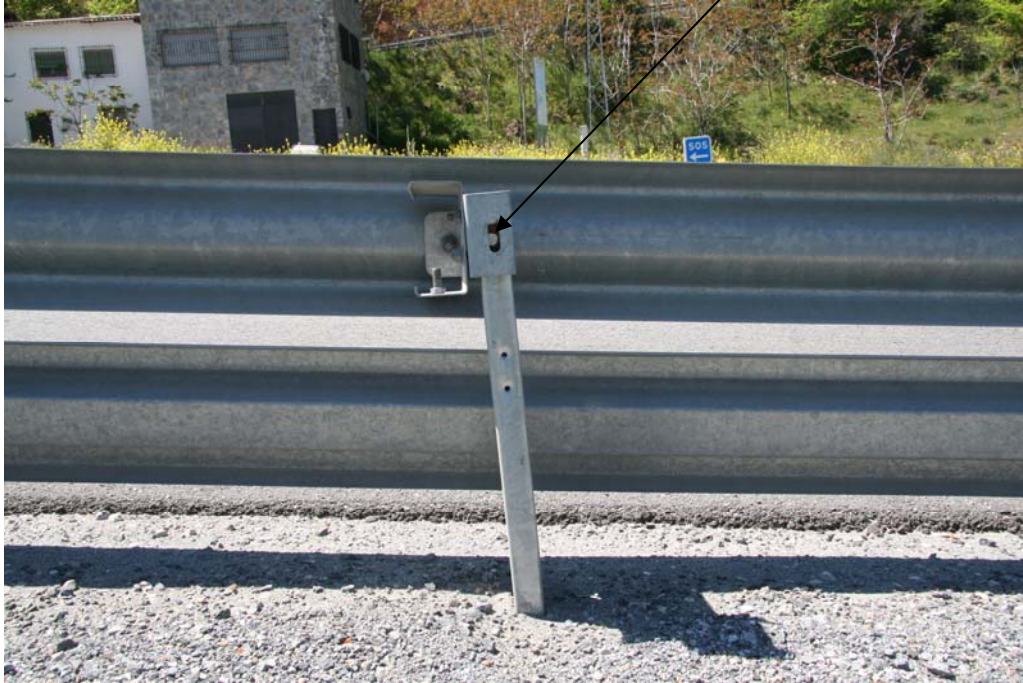
Fotografía 27. Carencia de tornillería principal.

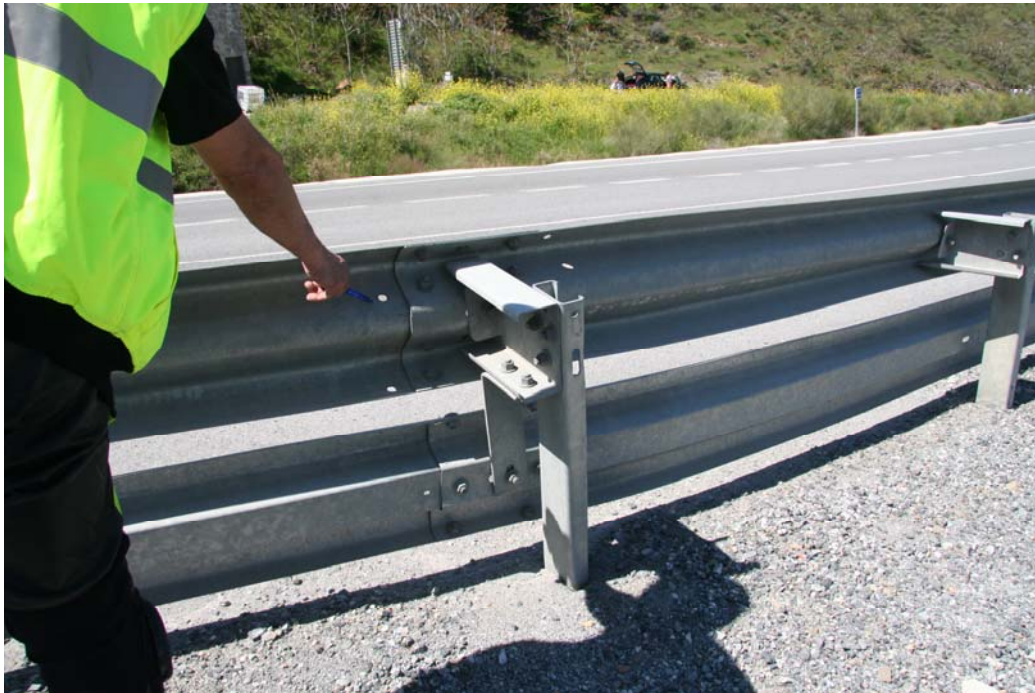
Fotografía 28. Otro ejemplo de la carencia de tornillería del sistema base "barrera metálica de seguridad".

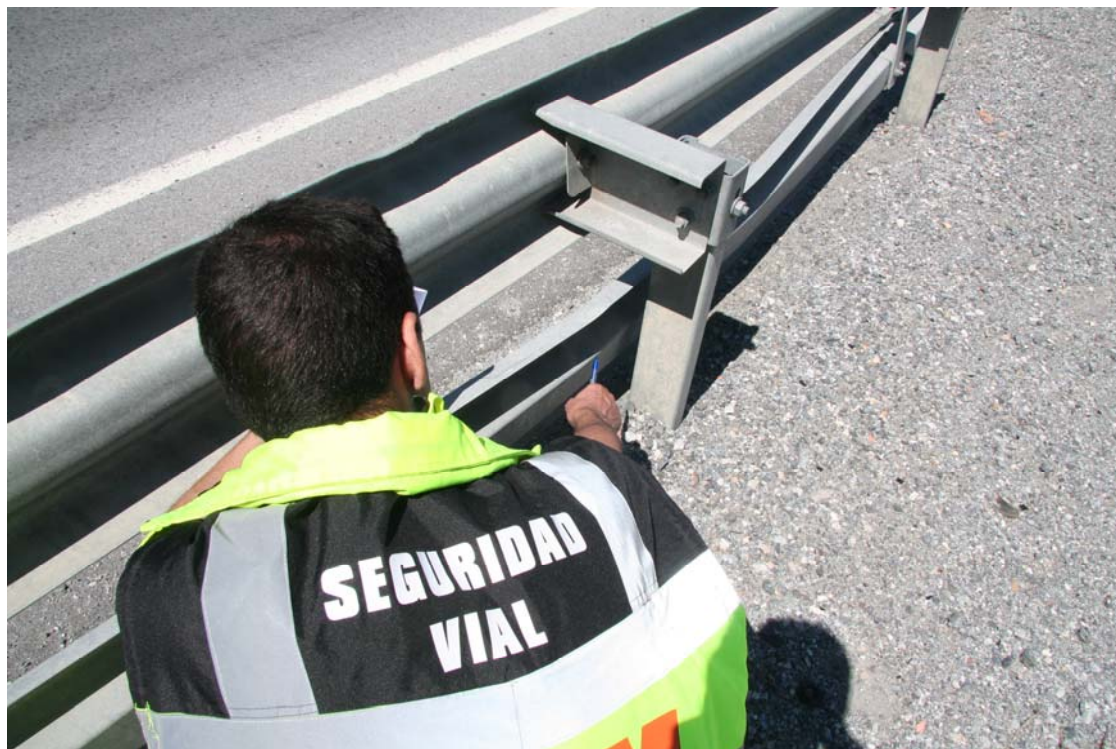
Fotografía 29. Deformaciones que afectan al ancho de trabajo.

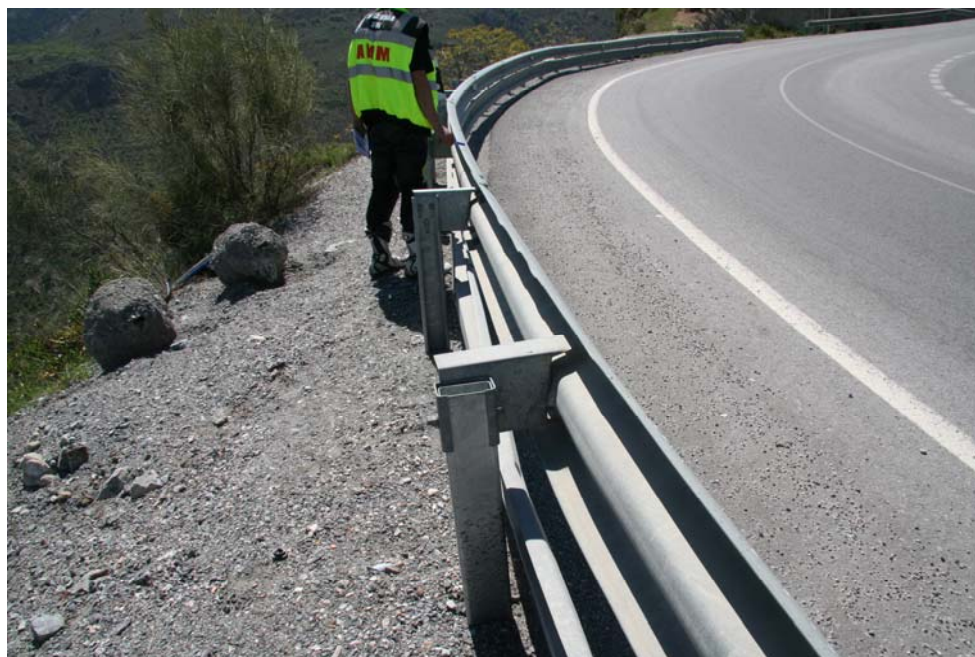
Fotografía 30. Combinación con poste tubular y poste tipo "C".

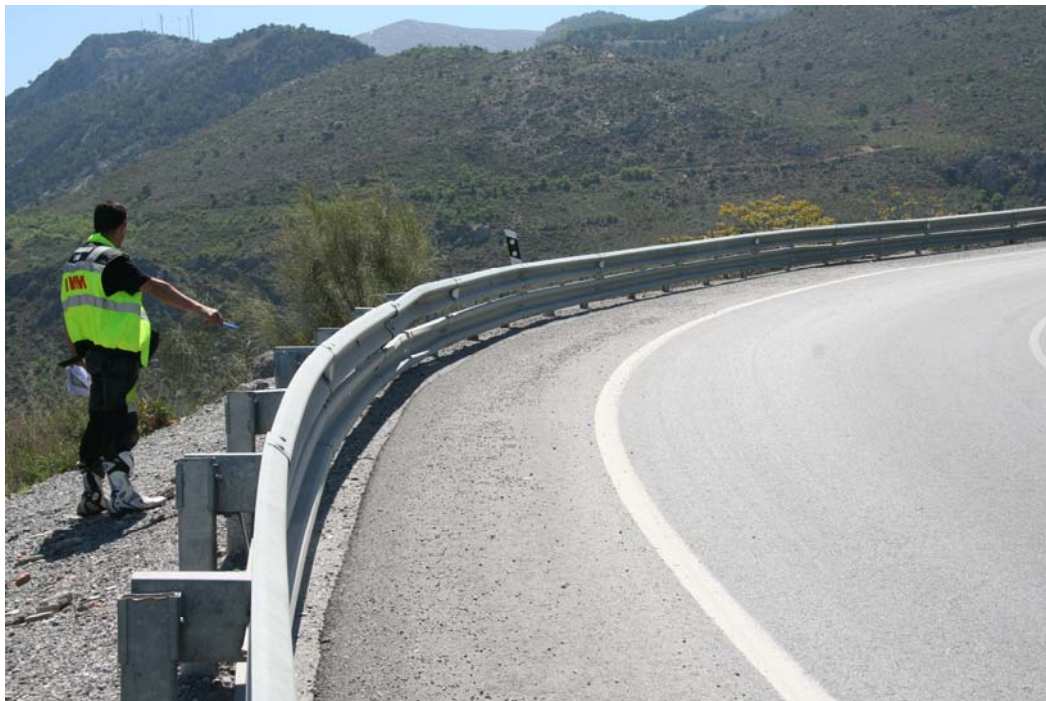
Fotografía 31. Presencia de áridos en el arcén.

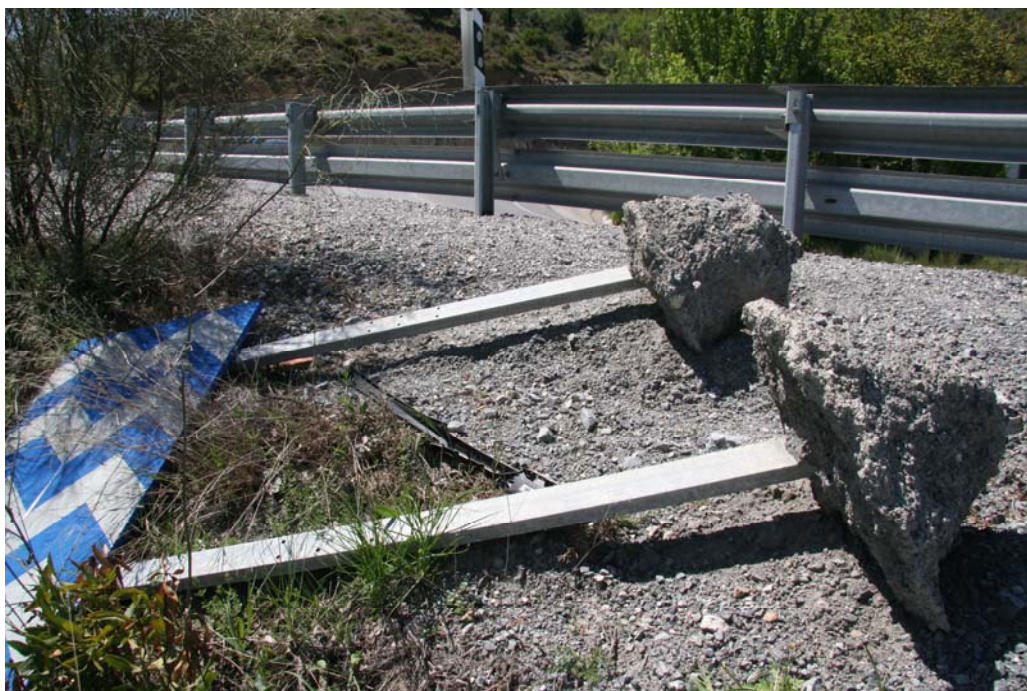
Fotografía 32. Situación de un panel direccional. Ejemplo de mantenimiento.

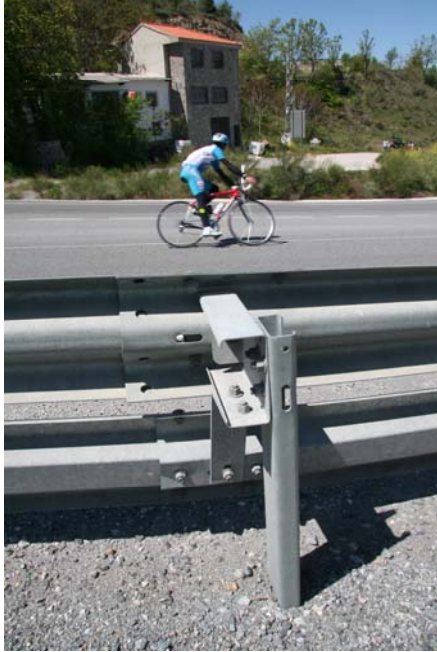
Fotografía 33. Nuevo ejemplo de la carencia de tornillería.

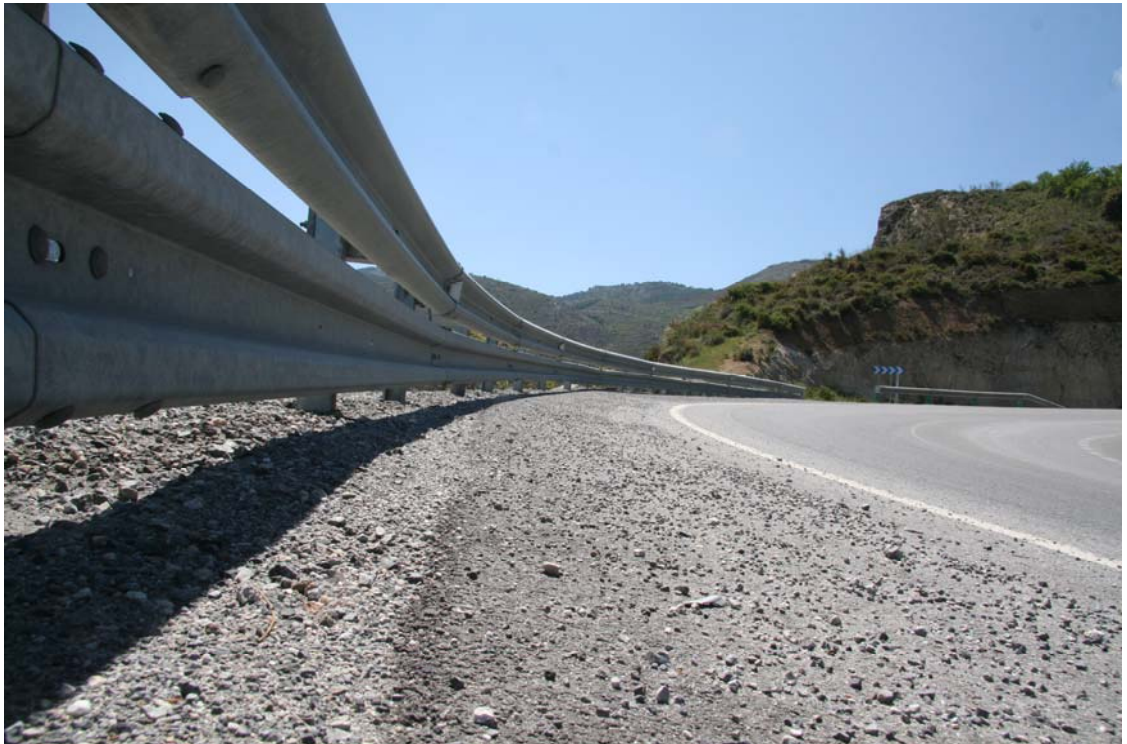
Fotografía 34. Detalle del arcén.
