# Informe sobre posibles delitos contra la seguridad vial en Granada

Ref.: ISVM\_2014\_48

Fecha.: 28 de julio de 2014

**Asunto: Informe denuncia sobre once posibles delitos contra la Seguridad Vial en Granada.**

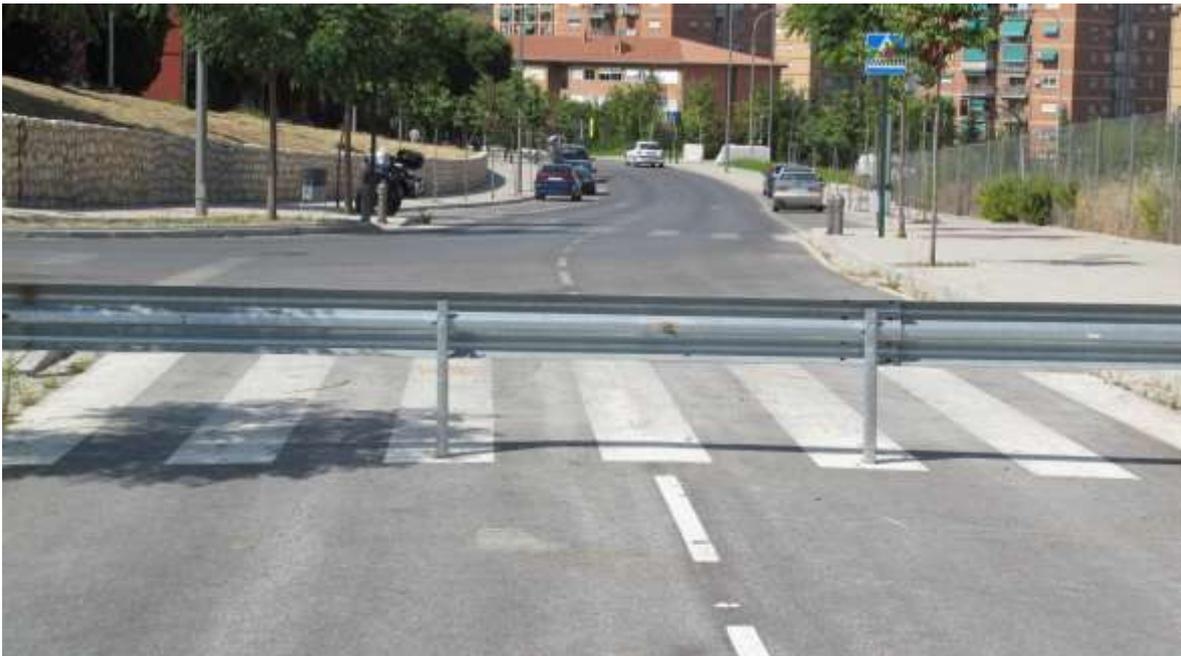
Imagen 0.1.

La siguiente imagen muestra una de las barreras instaladas cortando la vía pública especialmente diseñada para la circulación de vehículos.

Barrera de seguridad metálica simple soportada por postes metálicos C-120 e hincados éstos en la superficie de rodadura y resto de las capas constituyentes del firme, encontrándose en disposición transversal al sentido de la marcha y presentando alta rigidez al impacto, con un bajo poder de deformación.

1. Ocupa la totalidad del ancho de la calzada sin posibilidad de maniobra de esquiwa alguna.
2. No se encuentra señalizado de ninguna forma.

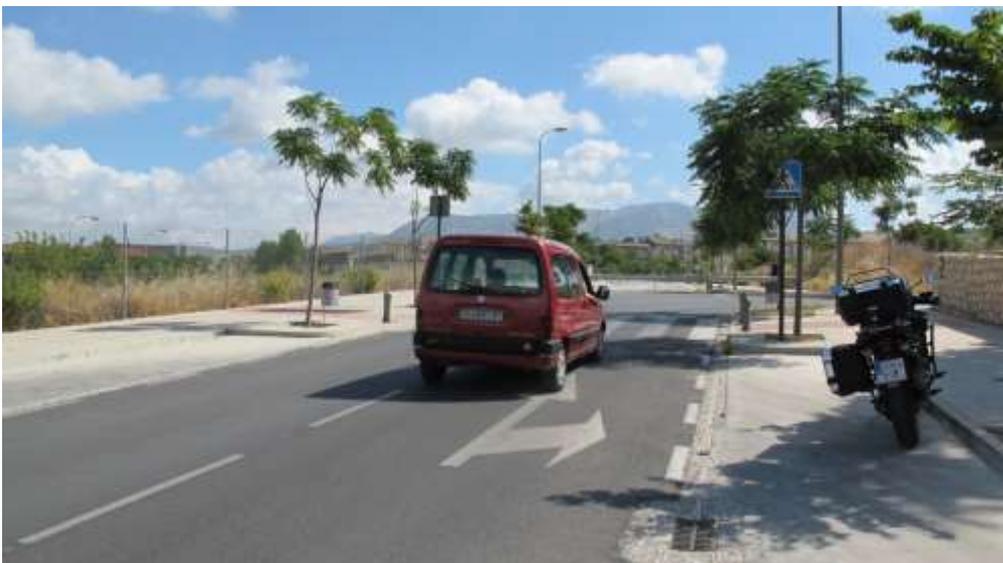
Imagen 0.2

El conductor en su campo visual próximo observa la marca vial “Flecha de selección de carril”, contemplada en el artículo 169.d del R.G.C. que afectos de conocimiento del conductor y por tanto de evaluación cognitiva del riesgo, le indica (texto legal):

Esta situación de obligatoriedad al conductor fijada por la ley, le ofrece dos posibilidades en su orientación, solo dos en el caso de la imagen 0.2 utilizada como ejemplo:

1. Continuar recto: Impactando contra la barrera.
2. Cambio de dirección a la derecha.

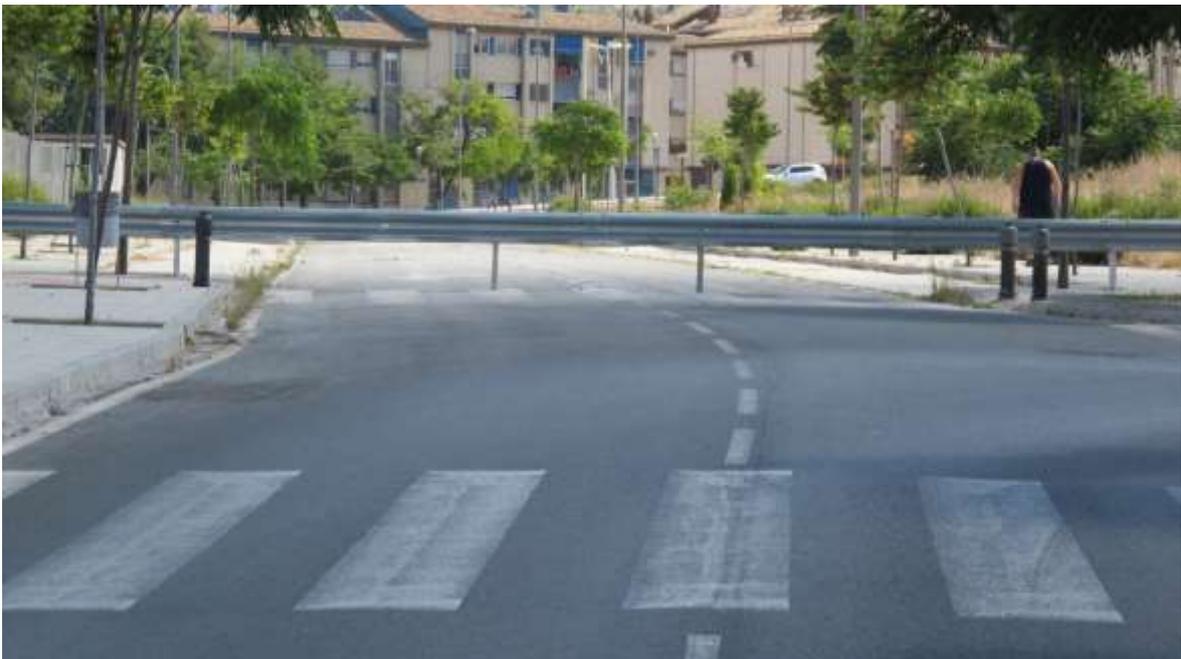
Imagen 0.3

A modo de ejemplo, la “imagen 0.3” muestra como el conductor en su campo visual lejano comprueba una direccionalidad fijada por los siguientes datos de referencia:

1. Marca blanca transversal de “Paso para peatones”.
2. Marca blanca longitudinal discontinua.
3. Continuidad de la uniformidad asfaltada del firme de rodadura.

A este respecto, la barrera metálica causante del corte de calzada se encuentra camuflada dentro de las distancias de reacción (distancias óptimas para la localización de obstáculos y detención del vehículo a una velocidad de 40 km/h y con un tiempo de respuesta de 2 segundos), siendo posible su localización fuera de la distancia de reacción (tarde para evitar la colisión).

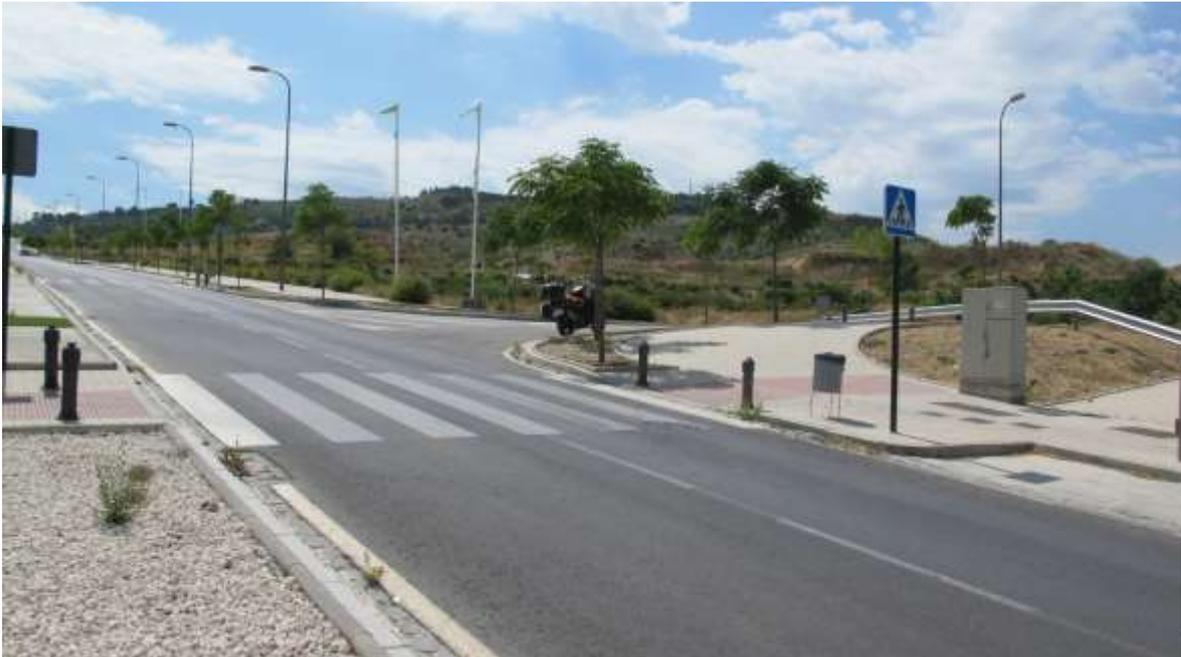
Imagen 1.1. Vista general. Calle de la derecha cortada.

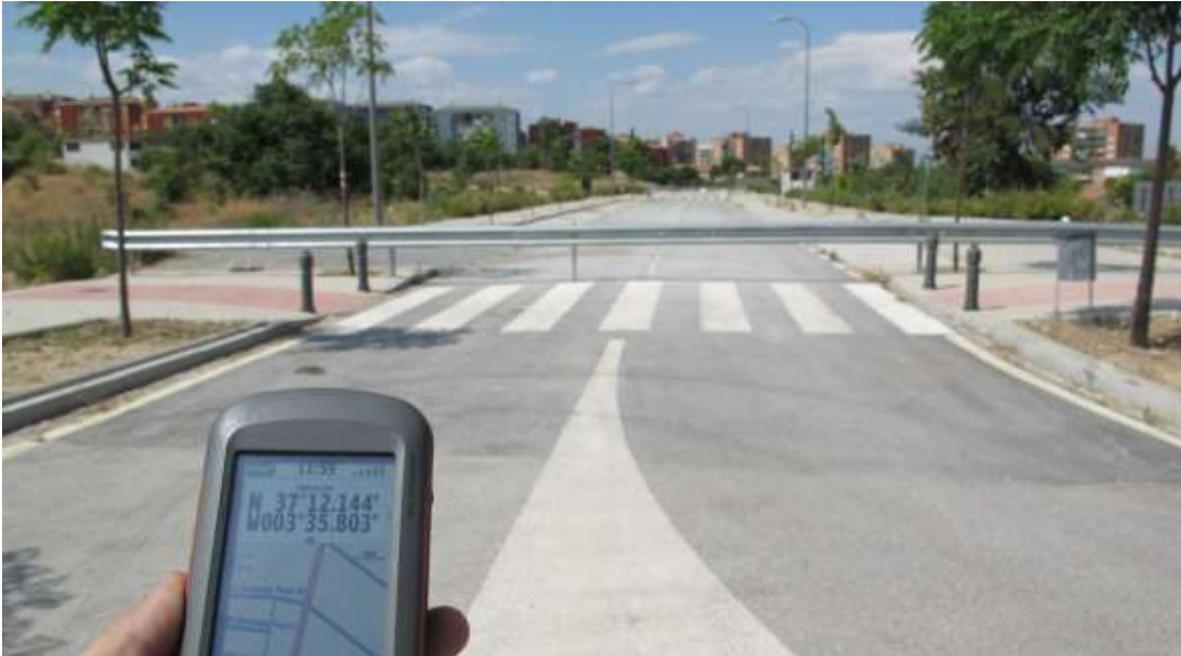
Imagen 1.3. Visión panorámica próxima.

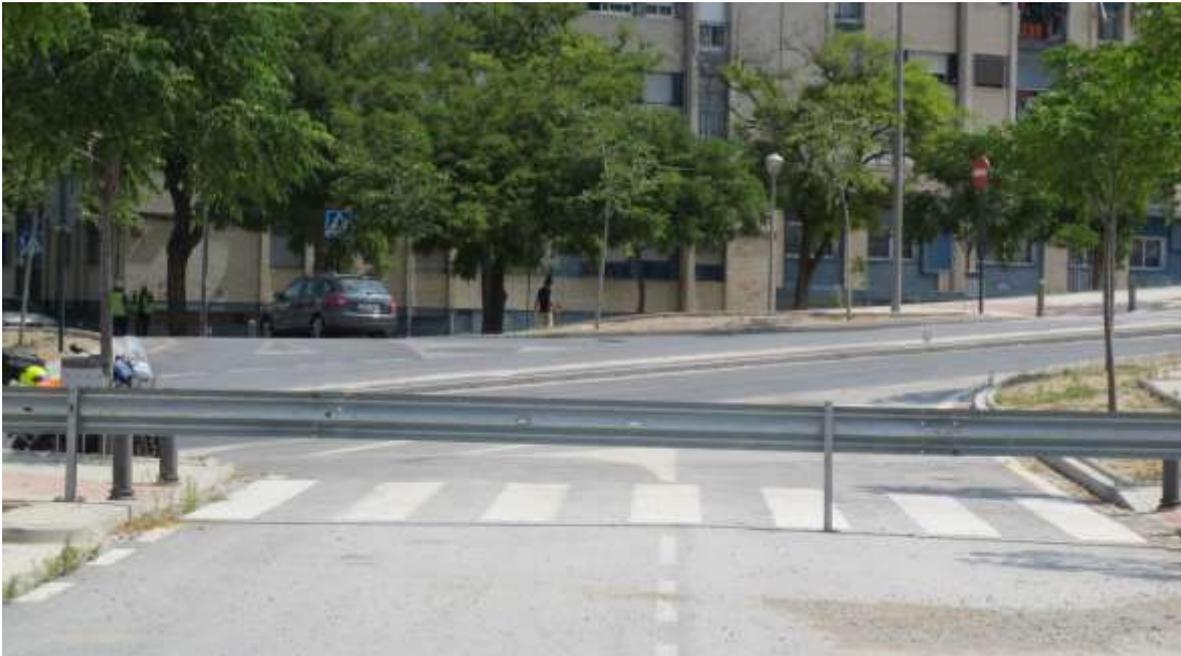
Imagen 1.4. Detalle del corte.

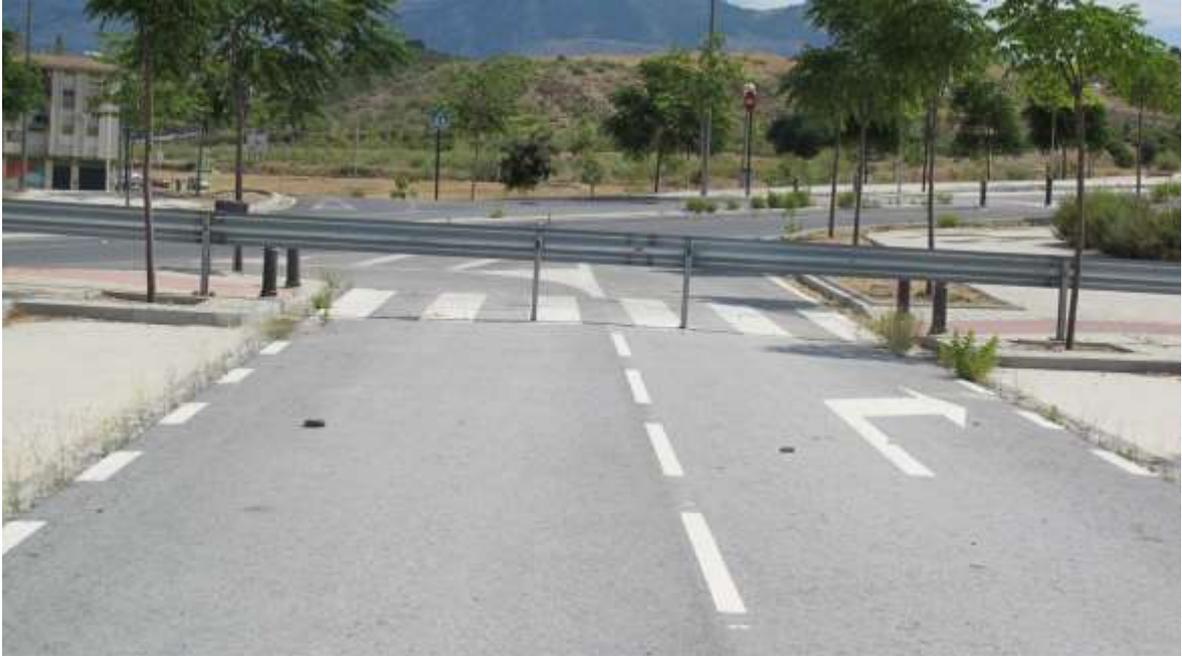
Imagen 2.3. Reverso al corte.

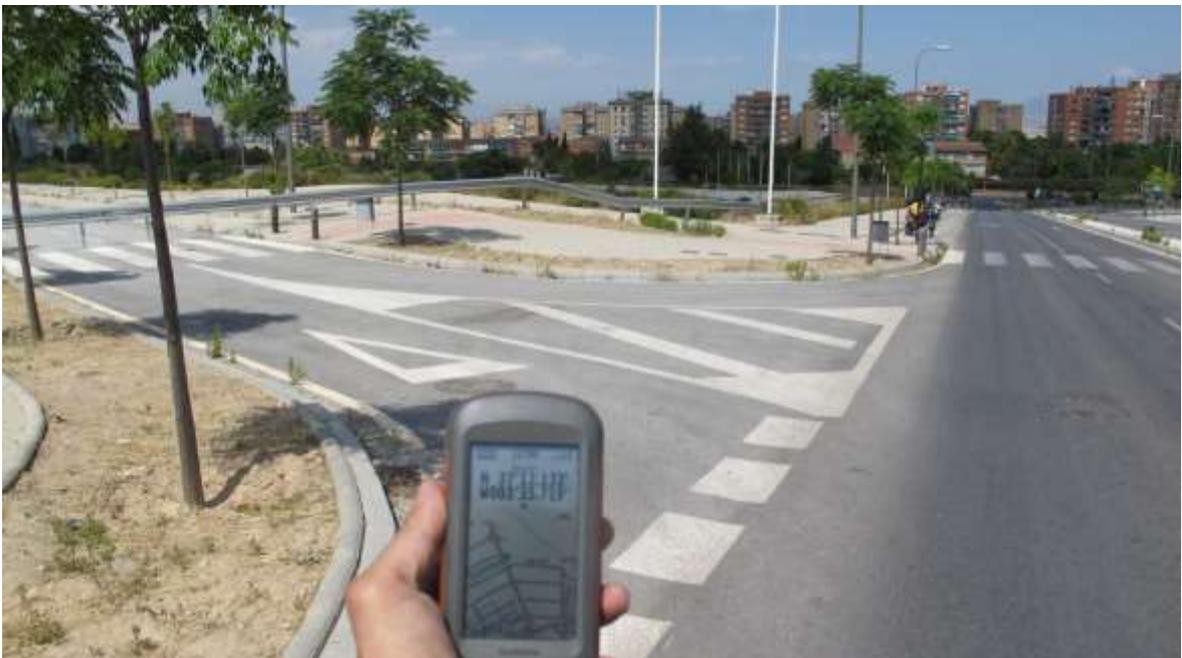
Imagen 2.4. Otra panorámica del corte.

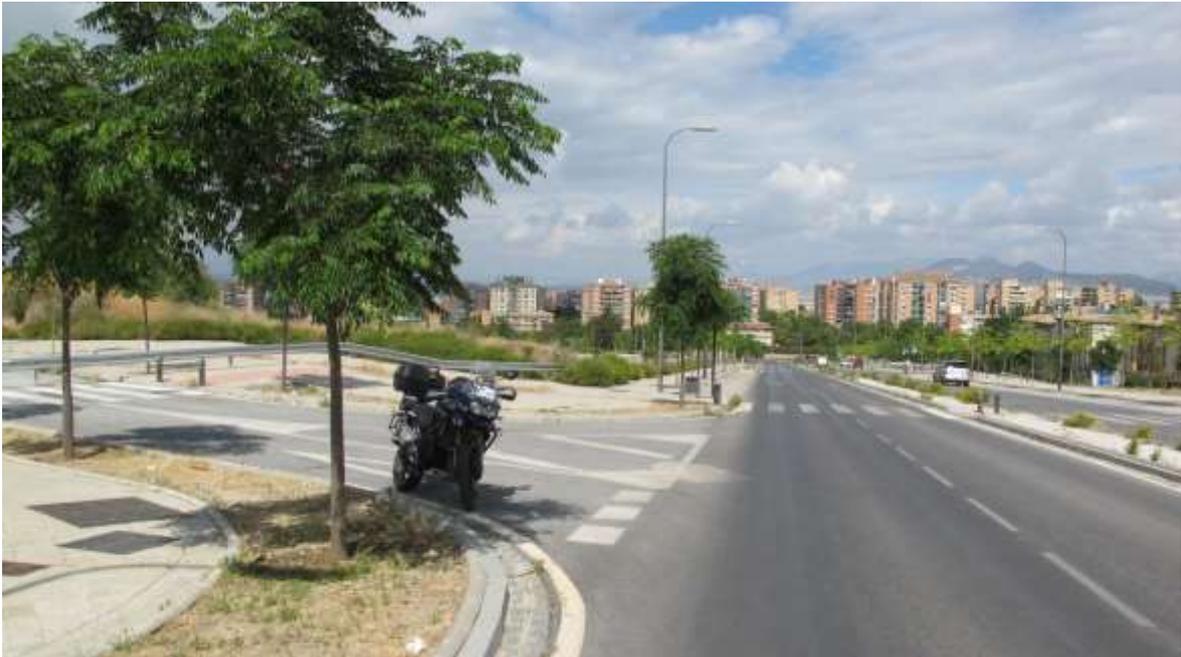
Imagen 3.1. Panorámica del punto de corte. A la izquierda.

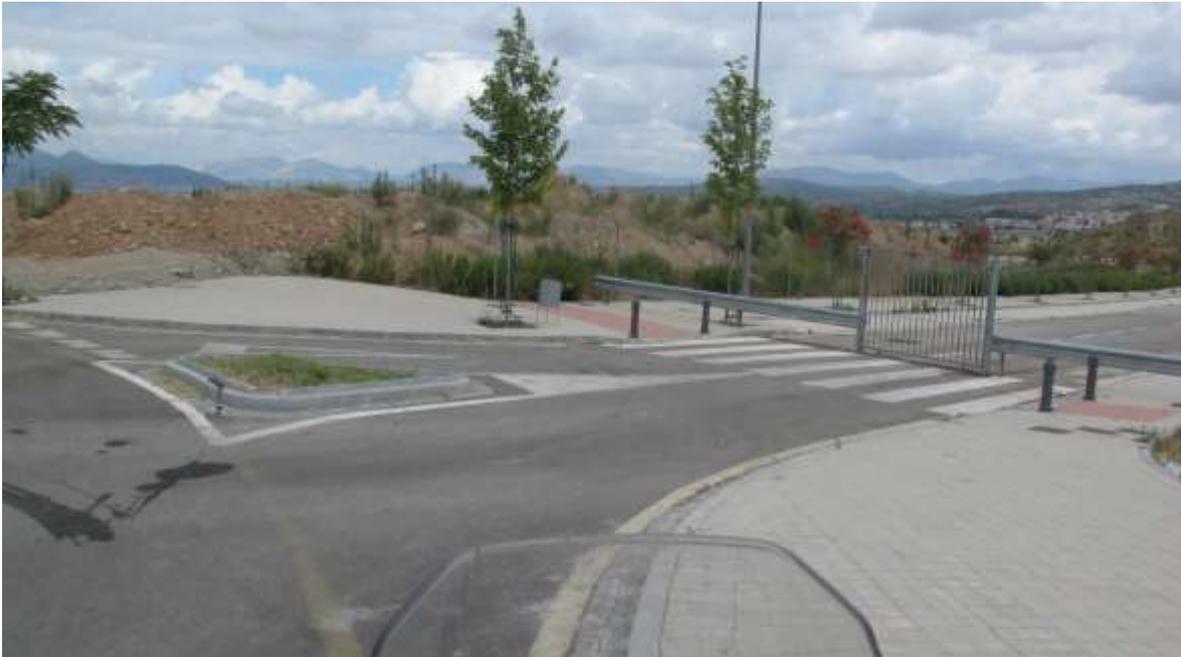
Imagen 5.1. Panorámica de corte de calzada en una vía pública con puerta incluida.

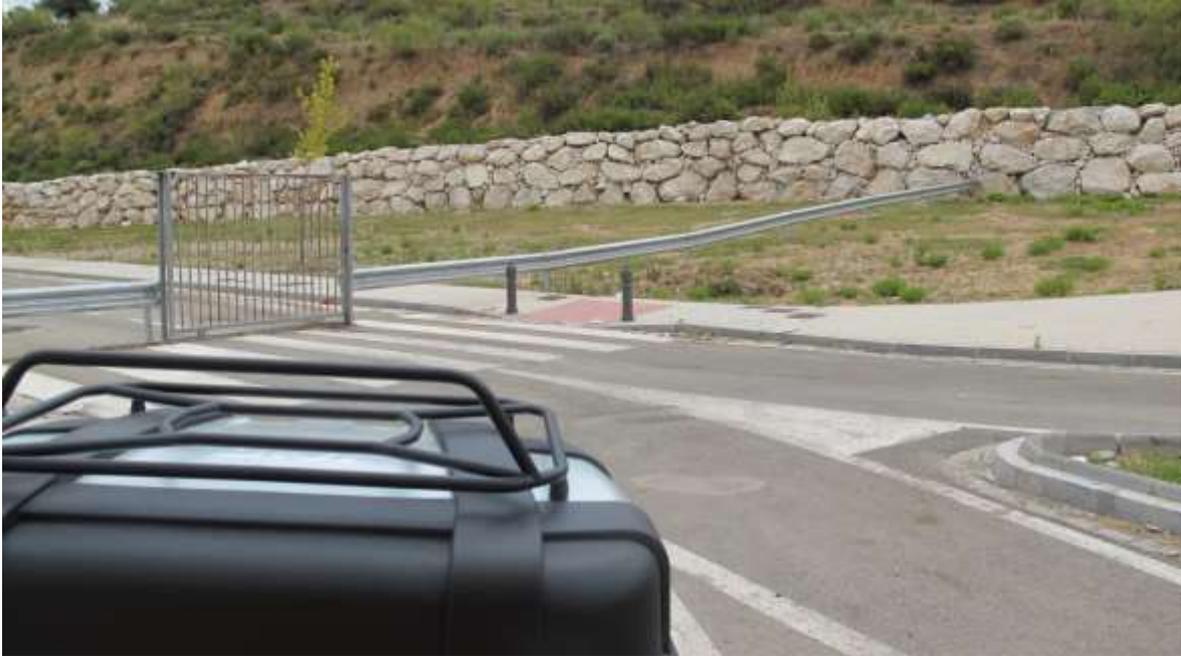
Imagen 5.3. Corte visto desde otro ángulo.

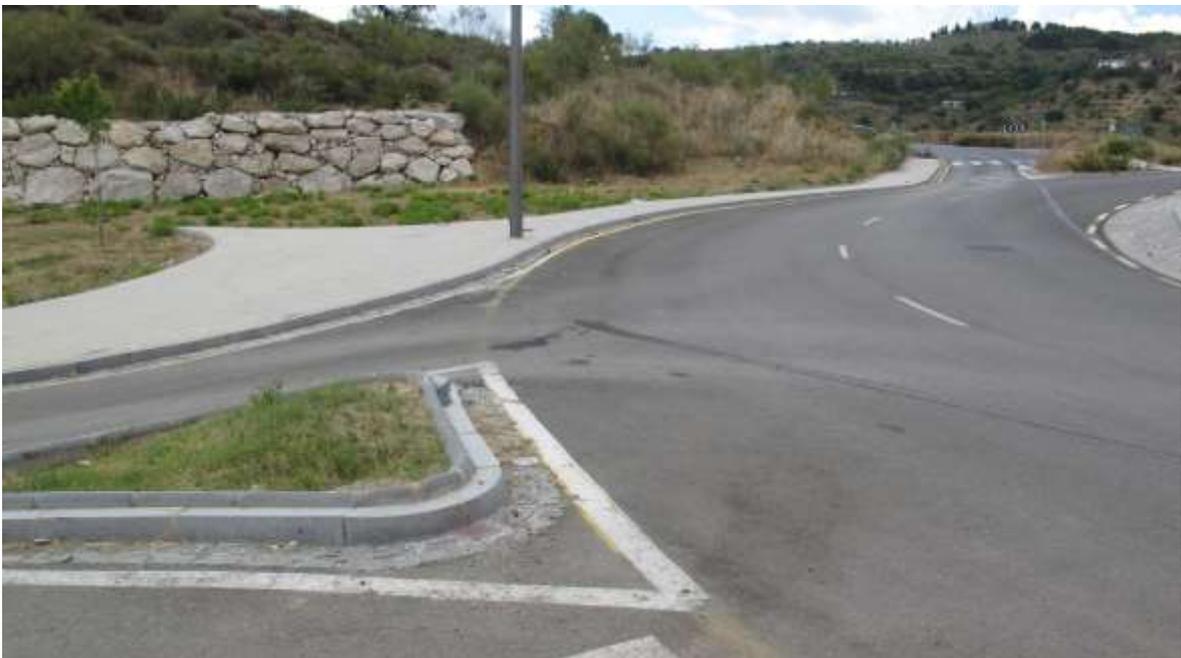
Imagen 5.4. Acceso al corte de la calle.

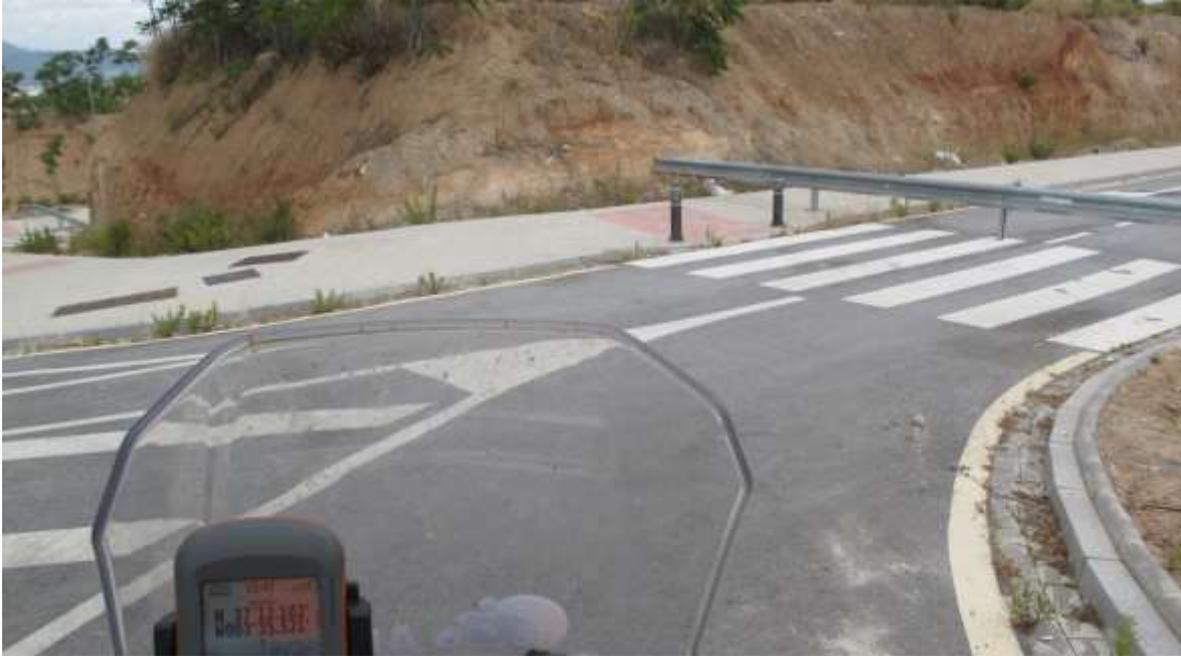
Imagen 6.3. Zona de corte.

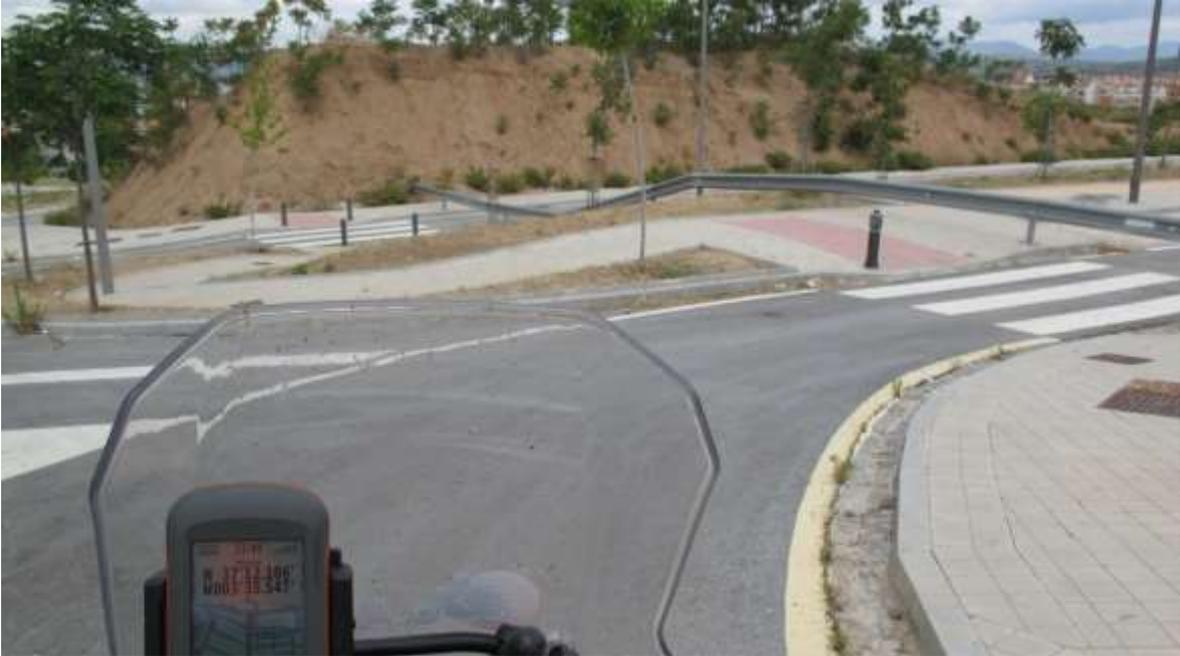
Imagen 7.3. Zona de corte.

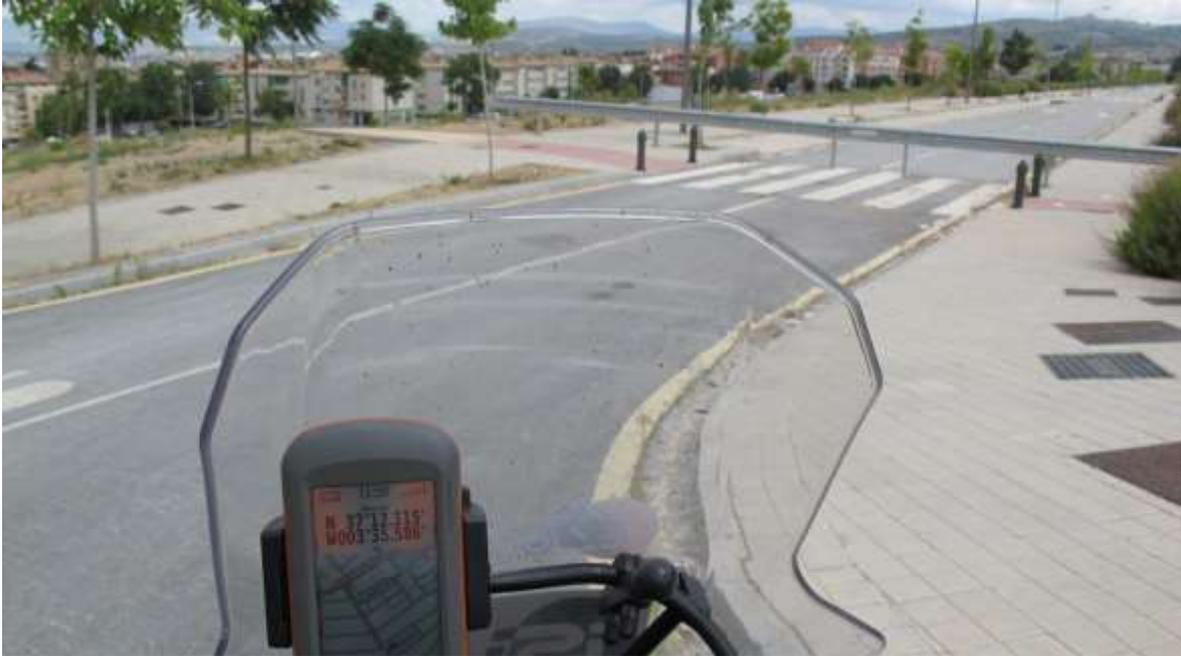
Imagen 8.3. Zona de corte.

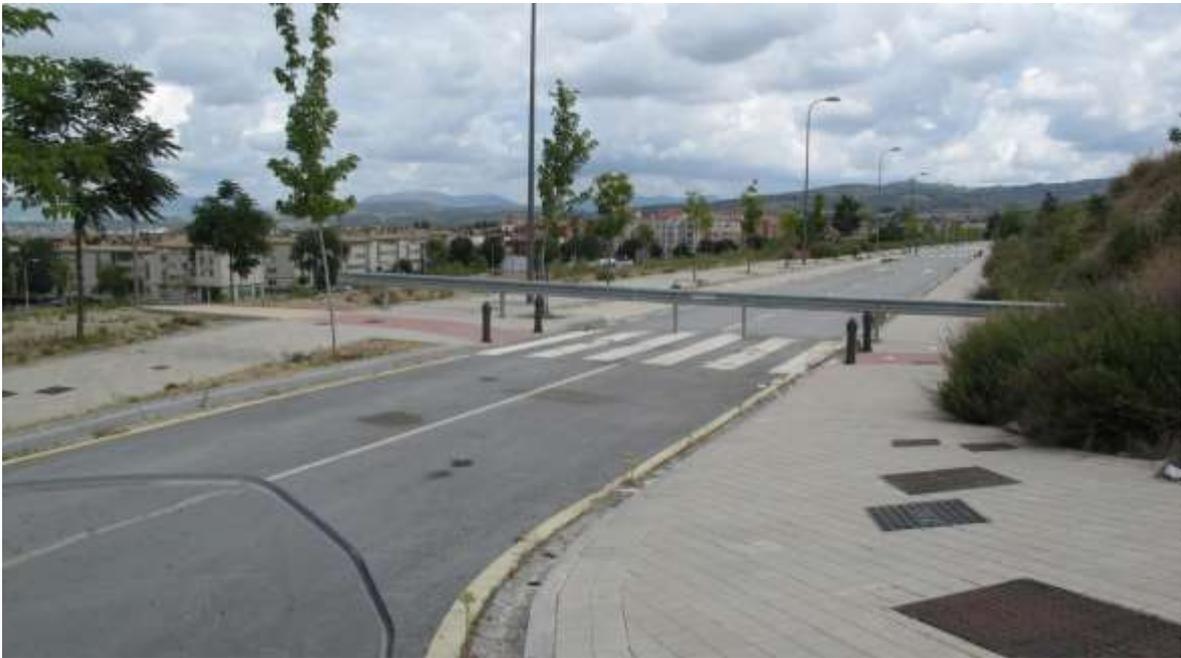
Imagen 8.4. Zona de corte.

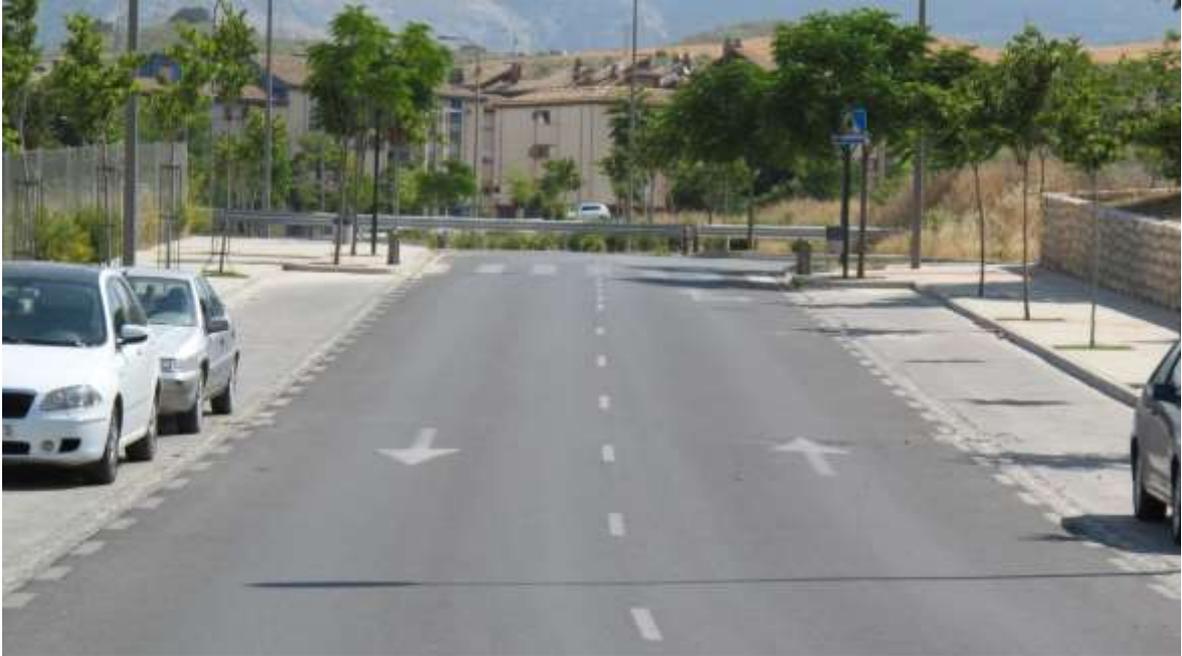
Imagen 9.3. Visión del corte con dos marcas viales de orientación en el sentido del mismo.

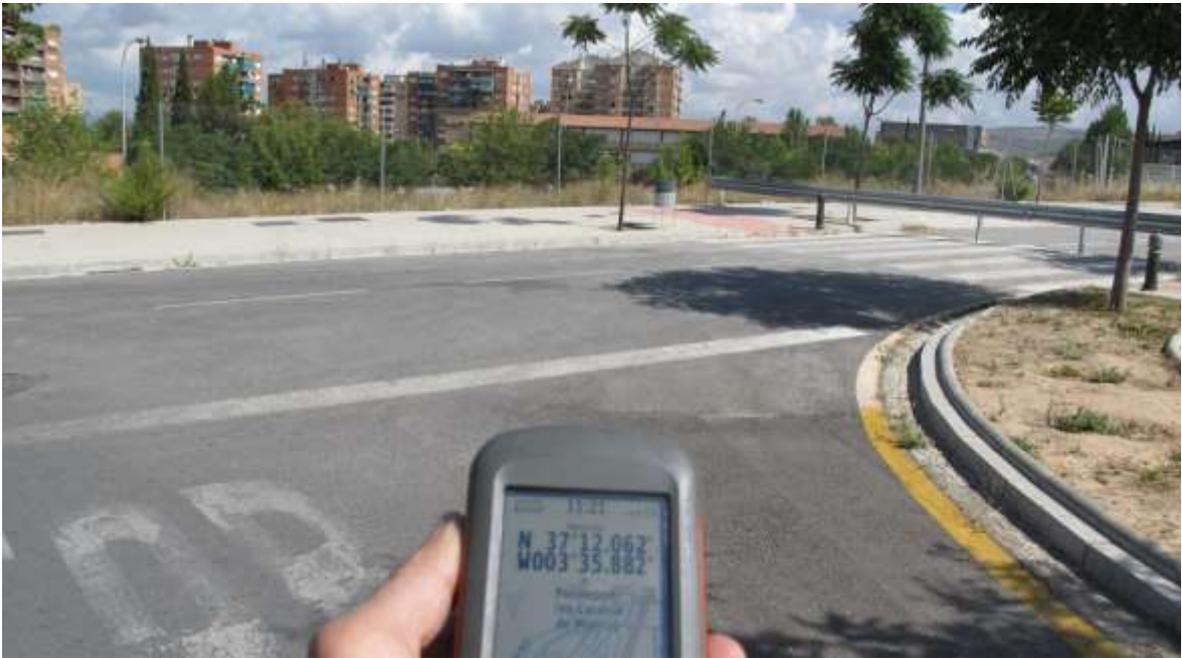
Imagen 9.4. Corte de la calle principal visto desde calle confluyente a la principal.

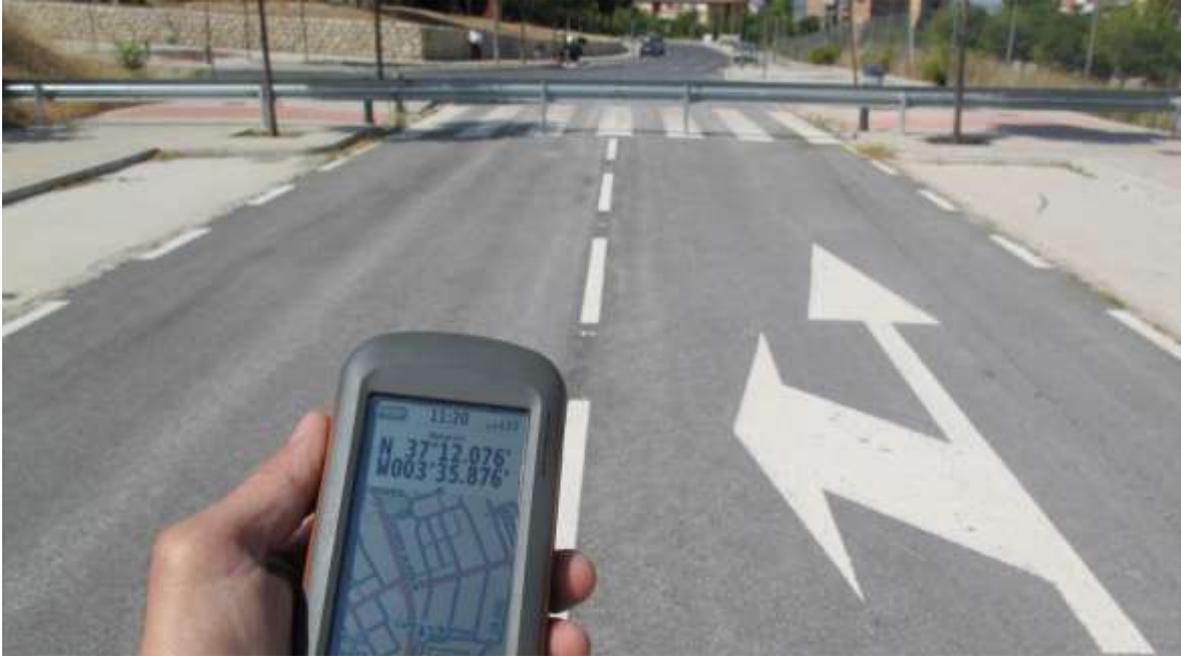
Imagen 9.5. Reverso zona de corte.

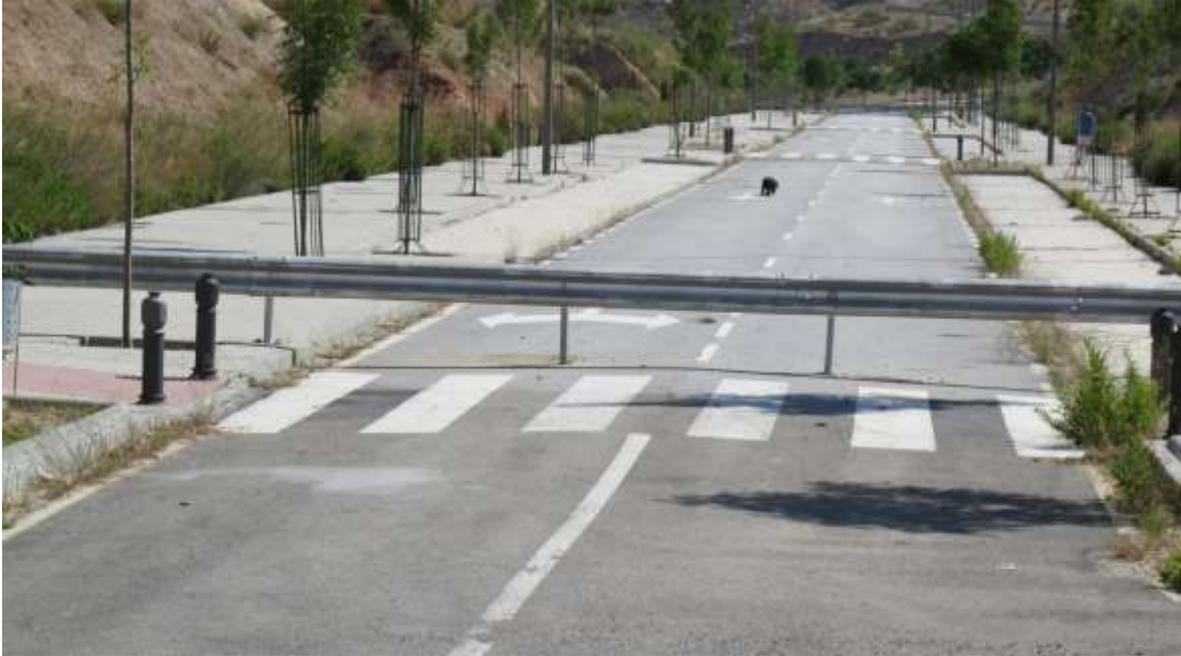
Imagen 10.3. Detalle del corte.

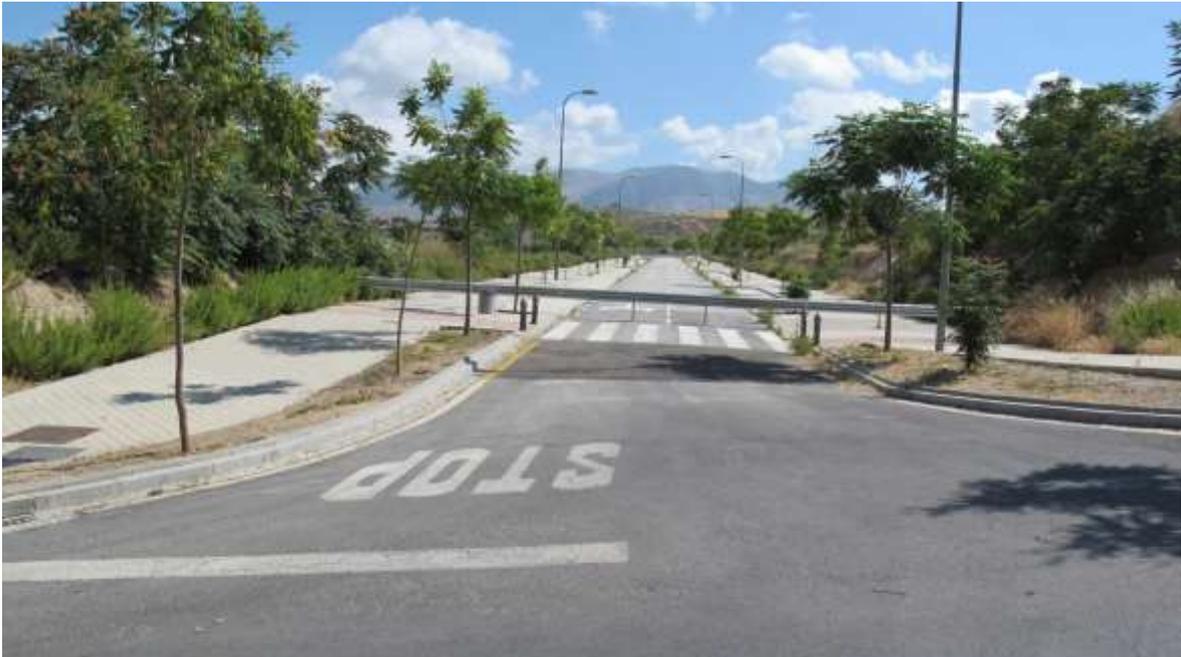
Imagen 11.1. Aproximación al corte de calzada.

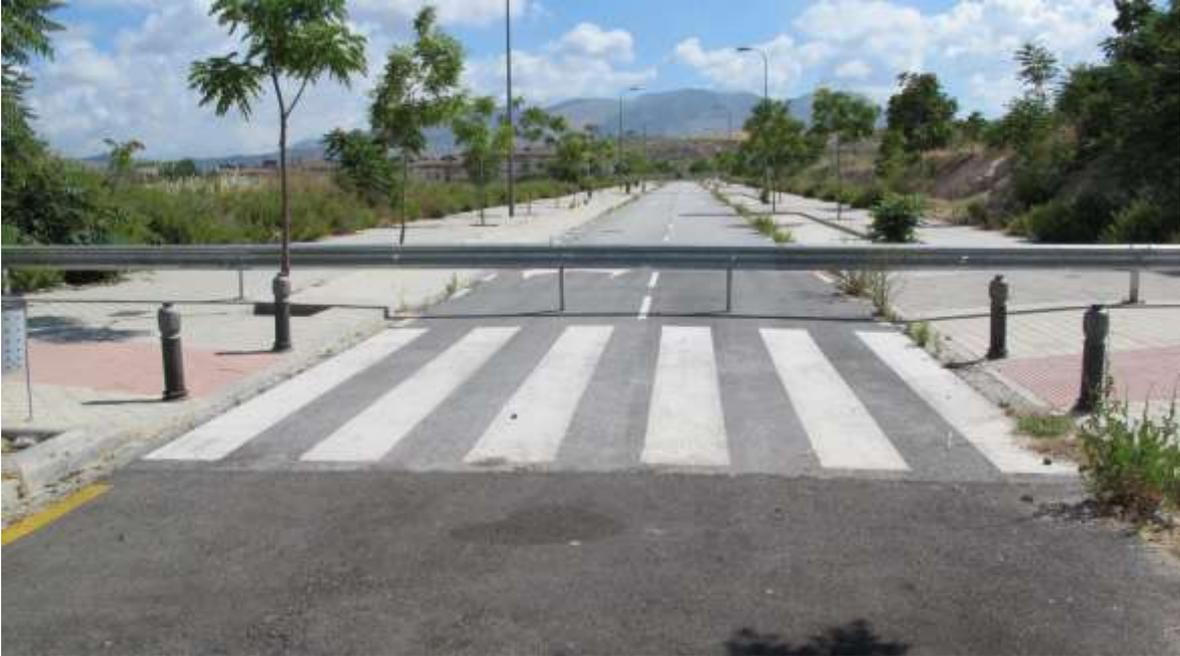
Imagen 11.3. Detalle del corte.

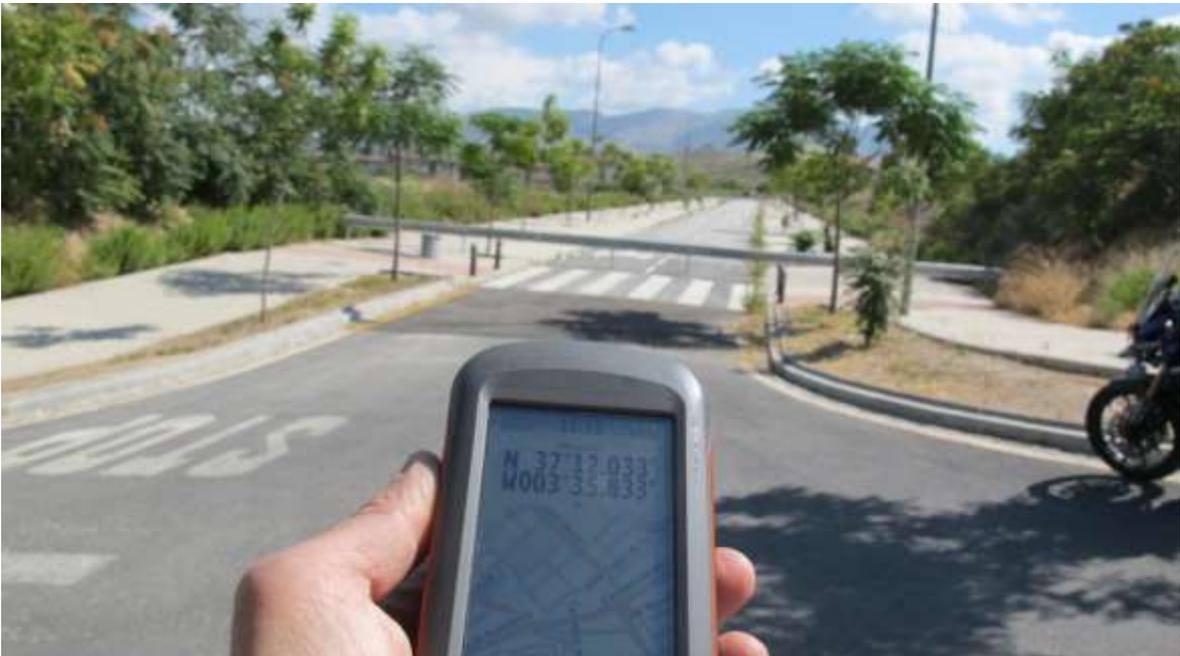
Imagen 11.4. Panorámica próxima al corte.
