Fecha | 27 / 12 / 2014  
Referencia | 2014-DSV-227

### ***Asunto: Declaración de 13 alertas de riesgo sobre motocicletas.***

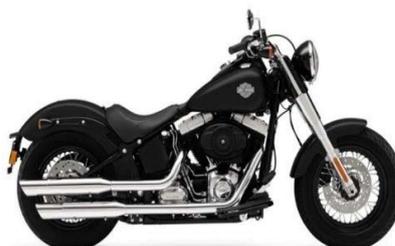
Harley Davidsón SOFTAIL FLS

<b>Harley Davidson</b> Modelo SOFTAIL FLS (2014-2015) (fabricadas hasta el 03/10/2014)	Ref: RAS 2014 066 RAM
El funcionamiento de las señales de giro hace que no se detecte el apagado de las delanteras debido a una configuración incorrecta de la programación en el Body Control Module (BCM) establecido.	
<b>KTM EXC y EXC-F</b> Six Days 2015	Ref: RAS 2014 068 RAM
El pistón de la biela no está correctamente unido al tapón de rosca en las horquillas, por lo que la biela puede desprenderse causando daños en el interior de las horquillas, las cuales pueden bloquearse.

Nota de interés: A los titulares de estas motocicletas se les recomienda ponerse en contacto con los representantes oficiales de las marcas referenciadas.

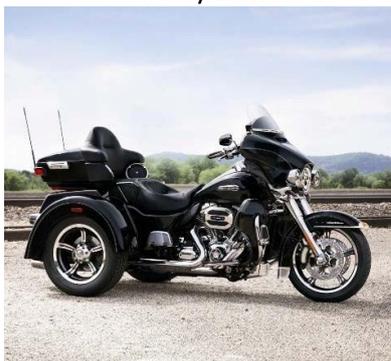
Harley Davidsón TRI-GLIDE

<b>Harley Davidson</b> Modelo 2015 TRIGLIDE (FLHTCUTG) (fabricadas del 14/07/2014 al 15/10/2014)	Ref: RAS 2014 076 RAM
Es posible que las bombas de los frenos traseros hayan sido colocadas con el pistón incorrecto que no le proporciona el soporte adecuado a la taza primaria (sello). Esto podría provocar un desgaste en la taza primaria. Si este problema pasa desapercibido, podría provocar una reducción en el funcionamiento del freno.	
<b>Honda CB 650 F</b> Fabricadas del 29 de enero al 30 de julio de 2014	Ref: RAS 2014 080 RAM
Riesgo de desconexión de los cables pudiendo afectar al claxon, alumbrado, etc.
