<p>NEUMÁTICO PARA VEHÍCULOS. Marca CONTINENTAL. ContiSportAttack, ContiSport Attack 2, ContiAttack SM, ContiRaceAttack Comp. Soft/Medium/Endurance, ContiRoadAttack 2 GT W</p>	<p>Ref: RAS 2014 017 RAA</p>	<p>Los neumáticos afectados son los del año de fabricación 2007 a 2014 con los códigos DOTCP8B ... 1907 a DOTCP8B ... 2614</p>
<p>Riesgo asociado e incidencia: Accidente de tráfico. Como consecuencia de la aparición de grietas en la banda de rodadura y el cinturón del neumático se pueden desarrollar vibraciones en la rueda delantera de la motocicleta, pudiéndose provocar la pérdida de aire del neumático.</p>		
<p>NEUMÁTICO PARA VEHÍCULOS. Marca Mitas/Savatech 120/70 ZR17 (58W) TL SPORTFORCE MI, 150/60 ZR17 (66W) TL SPORTFORCE MI, 160/60 ZR17 (69W) TL SPORTFORCE MI, 180/55 ZR17 (73W) TL SPORTFORCE MI, 190/50 ZR17 (73W) TL SPORTFORCE MI Los neumáticos afectados son los fabricados entre el 1-01-2014 al 29-06-2014</p>	<p>Ref: RAS 2014 037 RAA</p>

Para más información: seguridadvial@mutuamotera.es

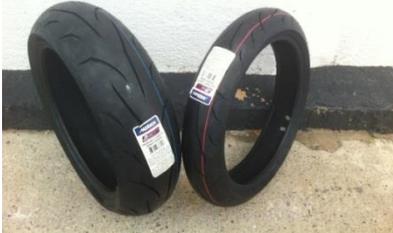
<p>Riesgo asociado e incidencia: Accidente de tráfico. A altas velocidades una deformación puede aparecer en la banda de rodadura de los neumáticos provocan vibraciones que pueden desestabilizar la motocicleta. Además, en casos extremos, la banda de rodadura puede soltarse o separarse.</p>

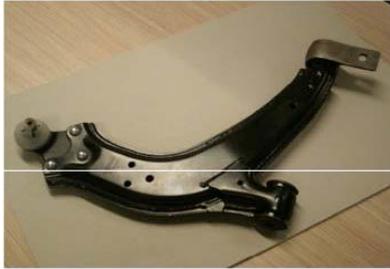
<p>Riesgo asociado e incidencia: Accidente de tráfico. Los brazos de suspensión que fijan el silentbloc frontal a la estructura del trapecio, no proporcionan una resistencia adecuada, debido a una área de la sección transversal insuficiente. Como resultado de esta reducción de la superficie de fijación existe una posibilidad, a lo largo de la vida de servicio del trapecio, que la estampación de fijación pueda fatigarse y perder su estabilidad estructural pudiendo reducirse puntualmente el control del vehículo.</p>		
<p>PUERTAS PARA POLARIS.</p> <p>Marca: Armor Pro. Accesorios para los modelos Polaris RZR 800 y RZR 900 entre los años 2010 hasta el 2014.</p>	<p>Ref: RAS 2014 001 82 RAA</p>

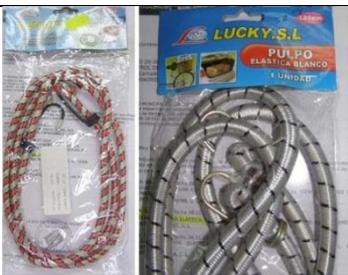
<p>Riesgo asociado e incidencia: Lesiones diversas. El gancho se deforma con una fuerza inferior a la requerida, no lleva toda la información y advertencias para un uso adecuado y seguro.</p>

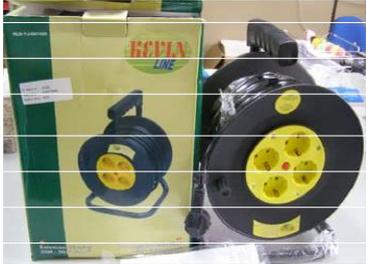
<p>Riesgo asociado e incidencia: Lesiones diversas. Choque eléctrico. Acceso a partes activas a través de los obturadores de las bases, gran parte de los hilos que forman los conductores quedan libres pudiendo establecer un cortocircuito entre partes de polaridades diferentes, no es suficientemente resistente al calor y al fuego.</p>		
<p>ELEVADOR HIDRAULICO Marca MOTONET. Modelo: 2 t, 140-330 mm, item 80-7522. Número de lote: EAN 6438025100322, Serial number 820033RD003263A</p>	<p>Ref: RAS 2014 039 RAA</p>

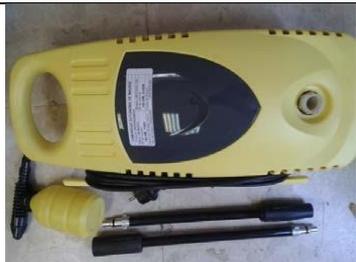
<p>Riesgo asociado e incidencia: Lesiones diversas. Choque eléctrico. El grosor del cable de alimentación es inferior al requerido, no tiene suficiente protección contra el agua.</p>
