Fecha | 02 / 01 / 2015
Referencia | 2015-DSV-012

Asunto: Declaración de 28 alertas de riesgo sobre vehículos turismo.

Vehículos del tipo “TURISMO”

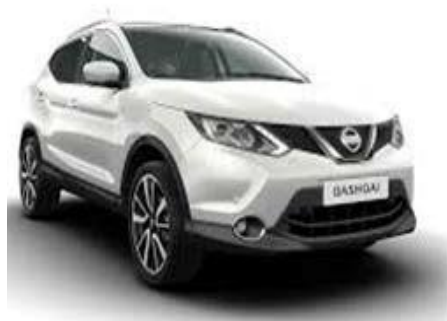
Ref: RAS 2014 061 RAV

Existe la posibilidad que los pernos que fijan el gancho de remolque al chasis del vehículo se aflojen en algunas condiciones de uso. En casos extremos, si el vehículo es utilizado con estos pernos flojos y tirando de un remolque, el gancho de remolque podría desprenderse del vehículo. Esto es debido a no haberse retirado la cera protectora de los bajos del vehículo y/o a la aplicación de un par insuficiente a los pernos.

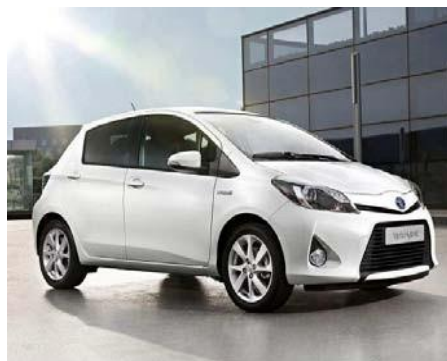
Ref: RAS 2014 064 RAV

Debido a un ajuste incorrecto de los parámetros de mecanización por parte del proveedor, algunas pinzas delanteras se fabricaron con una dimensión del chafalán incorrecta, por lo que sería posible que el retén se dañe y provoque una fuga de líquido de frenos.

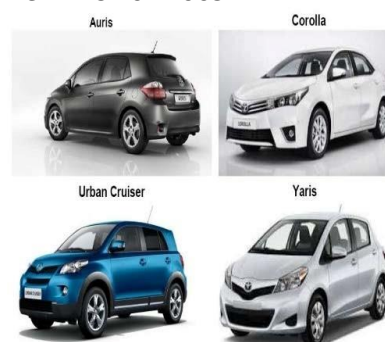
Ref: RAS 2014 065 RAV

Debido a la insuficiente eficiencia del flujo de aire en el sistema de admisión, se puede acumular aceite en el intercooler. Bajo ciertas condiciones de conducción, el aceite podría fluir dentro de la cámara de combustión y causar daños en el motor, lo cual podría incrementar el riesgo de fuego en el compartimento motor debido a la fuga de aceite.

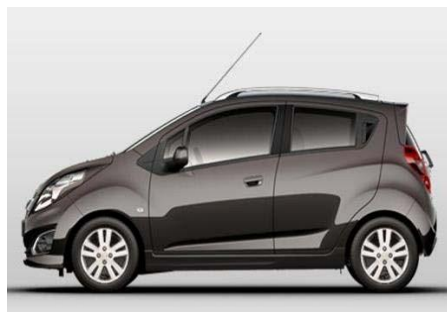
Ref: RAS 2014 067 RAV

Podría romperse el soporte motor del lado de la transmisión pudiendo producirse en este caso una pérdida de tracción del vehículo.

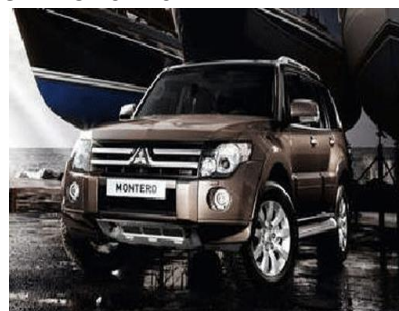
Ref: RAS 2014 071 RAV

Existe la posibilidad de que el motor tenga un ruido procedente de la cadena de distribución, por un mal funcionamiento del tensor. En algunos casos podría llegar a romperse y como consecuencia de ello el motor se para.

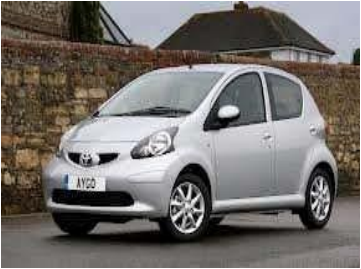
<p>TOYOTA Modelo AYGO (fabricados del 20/6/2013 al 27/8/2013)</p>	<p>Ref: RAS 2014 079 RAV</p>

<p>Debido a un mal funcionamiento temporal de la máquina, los componentes del amortiguador delantero se templaron con otro proceso que no aseguraba todos los parámetros requeridos. En consecuencia, la micro estructura del vástago del amortiguador delantero podría no estar garantizada, y se podría producir la rotura del vástago. Si esto ocurriera, el conductor podría tener algunas dificultades para controlar el vehículo.</p>
