NOTA INFORMATIVA

Ref.: 2014_DSV_129

Asunto: Recomendación de intensificación de la vigilancia en actividades que ponen en peligro la seguridad vial en Segovia.

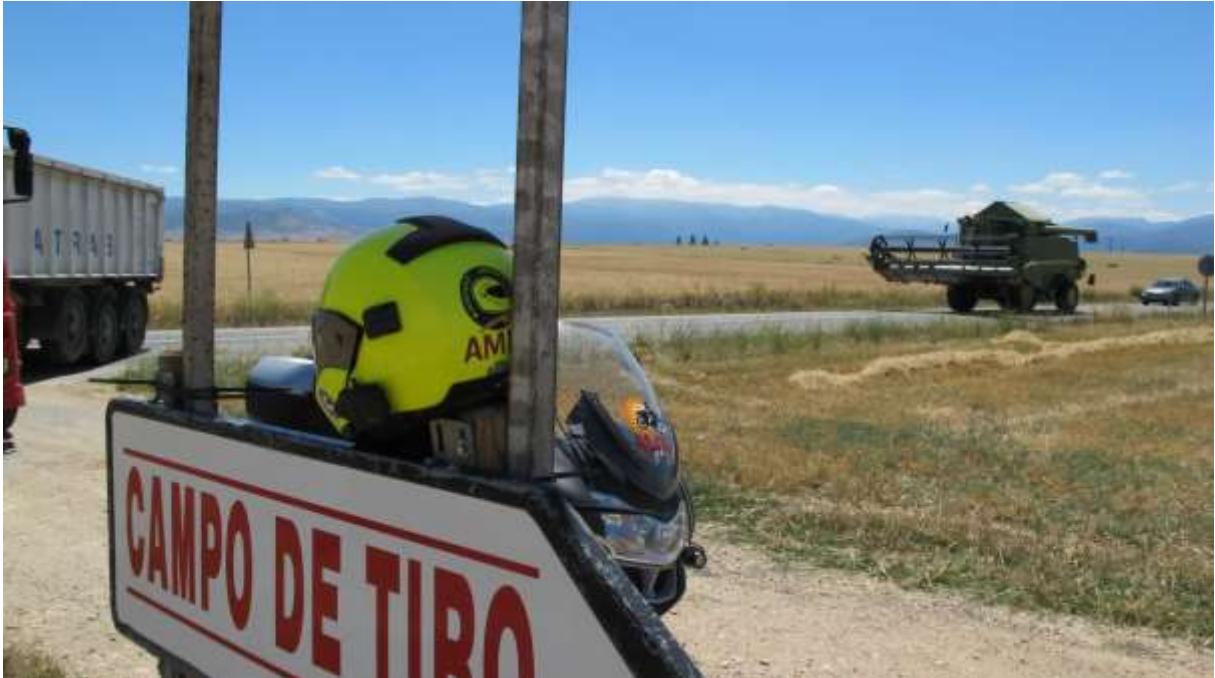
Ejemplo 1.

Traslado de cosechadora con peine instalado ocupando la totalidad del ancho de la calzada sin vehículo piloto.

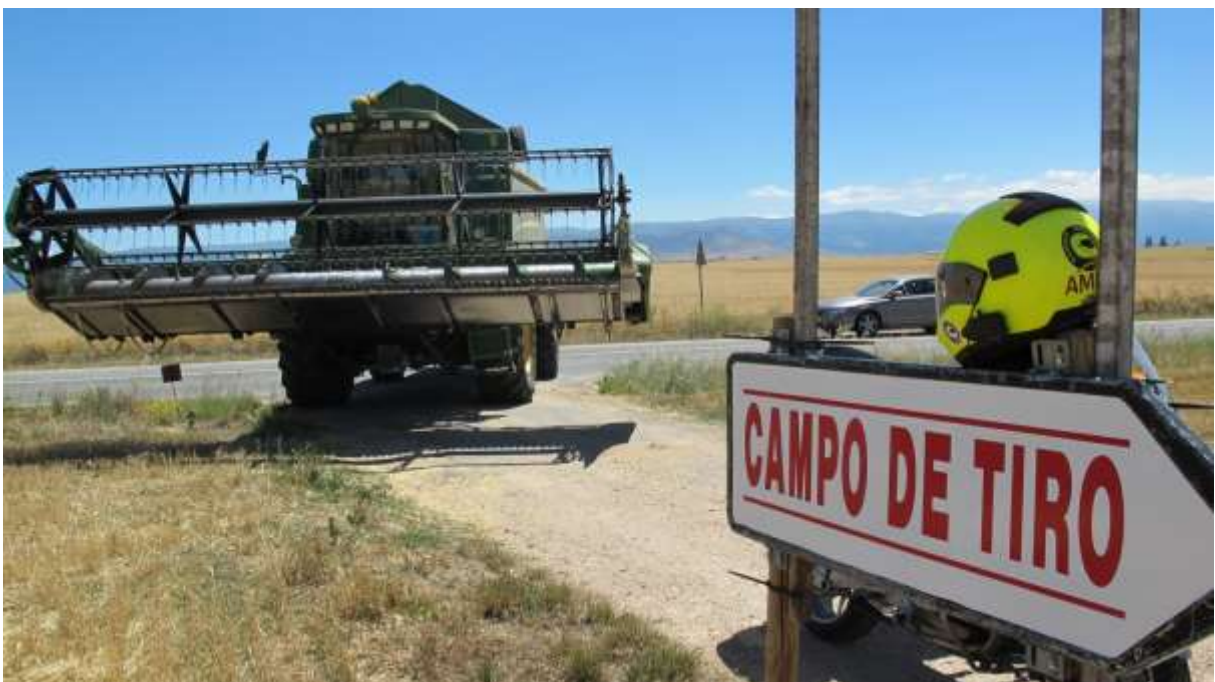
Obsérvense las dimensiones del peine de la cosechadora.

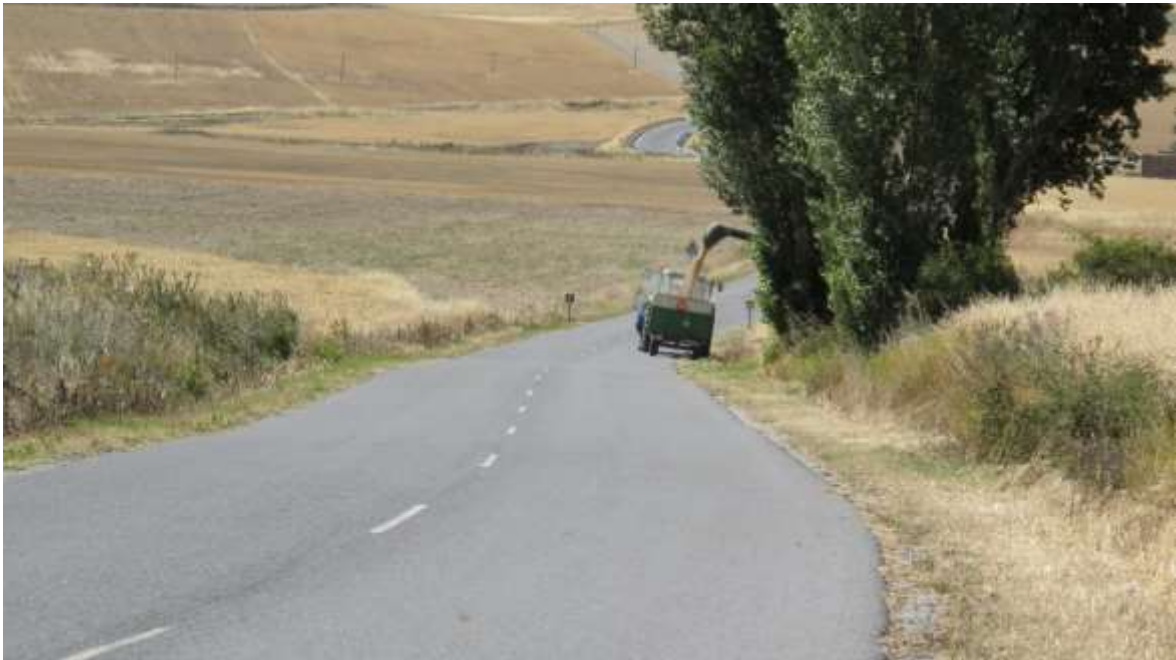
Km 13 de la carretera SG-V-3311.

Imagen 2.1. Vista general panorámica del tramo de tramo y zona afectada.

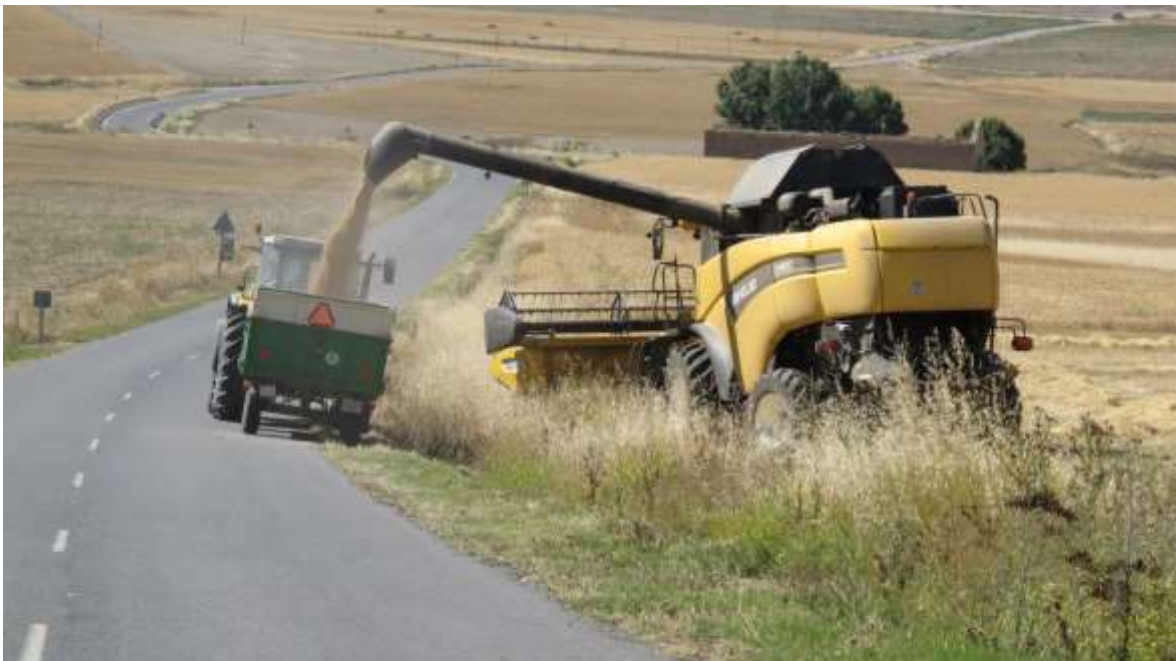
Imagen 2.2. Aproximación a la zona afectada por el servicio de mantenimiento de la vía.

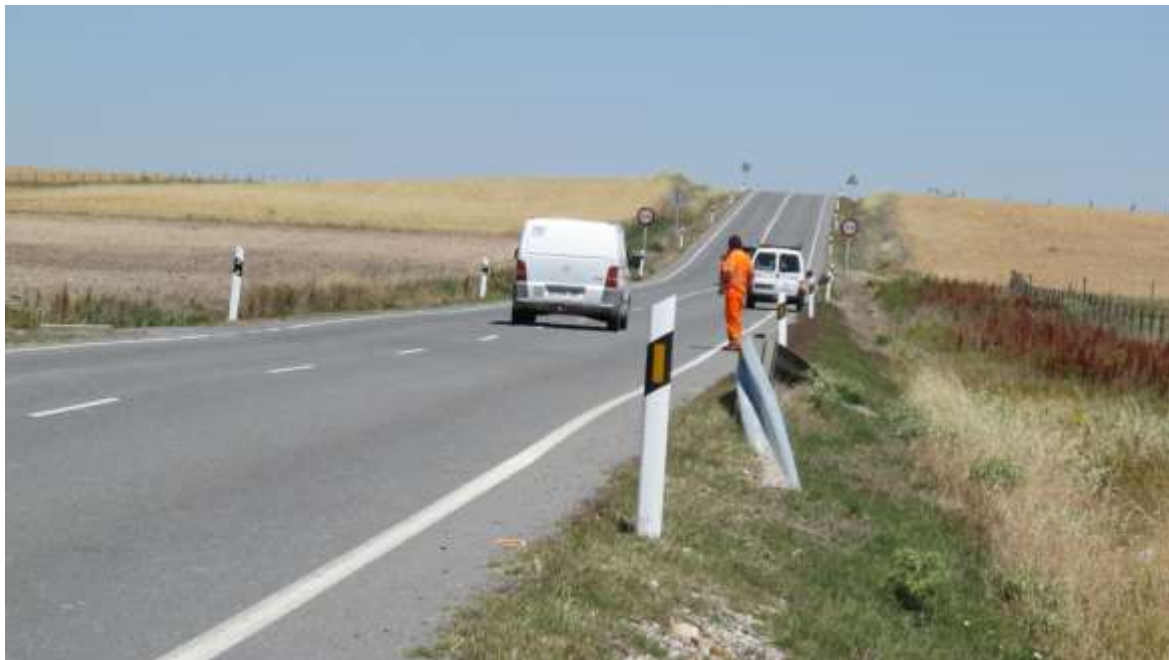
Kilómetro 14 de la carretera SG-313.

Imagen 3.1. Vista general panorámica del tramo de tramo y zona afectada dónde se muestra el operario en el arcén y su vehículo estacionado en la calzada próximo a una zona de reducida visibilidad (Cambio de rasante). Obsérvese la maniobra evasiva de la furgoneta.

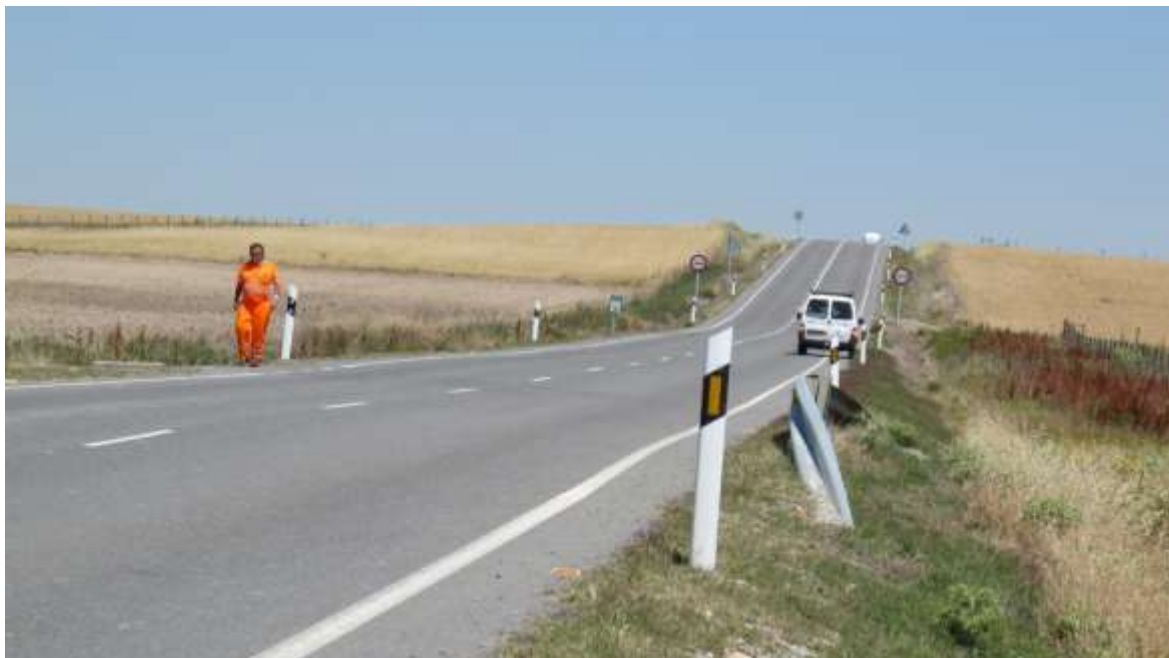
Imagen 3.2. Aproximación a la zona afectada por el servicio de mantenimiento de la vía.
