Informe deficiencia viaria

Expediente: D_063_2012

Fecha	Inspección: 14 de agosto de 2012. Denuncia: 17 de septiembre de 2012.		
Lugar	CL-527 (Zamora-Fermoselle)		
		Número/kilómetro	11,470

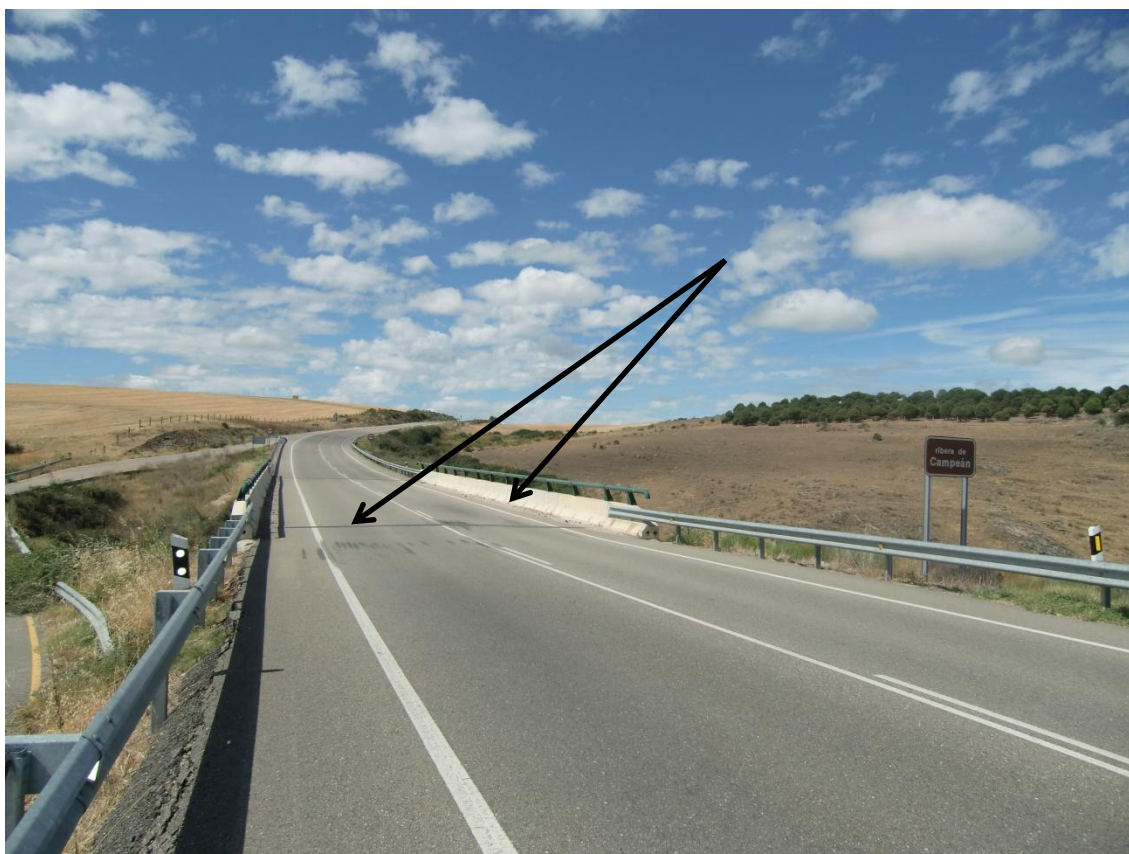
Observaciones: En firme presenta graves deformaciones por hundimiento que modifican a el comportamiento dinámico de un vehículo a su paso por la zona afectada, pudiendo llegarse a situaciones de pérdida de control con salida de vía, impacto contra sistemas de seguridad pasiva de la vía, invasión del sentido contrario y/o colisión (varios tipos) con otros vehículos.

Fotografía 1. Panorámica. Obra de paso “Ribera de Campeán”. Las marcas de neumáticos identifican los esfuerzos a los que se encuentran sometidos los vehículos a su paso (flecha).

Durante el seguimiento practicado de cuatro años se determina la necesidad de rehabilitación estructural del firme en el punto concreto por hundimiento, siendo insuficientes las actuaciones superficiales. No obstante a lo anterior y como medida técnica cautelar de bajo coste, se puede admitir la intervención superficial.

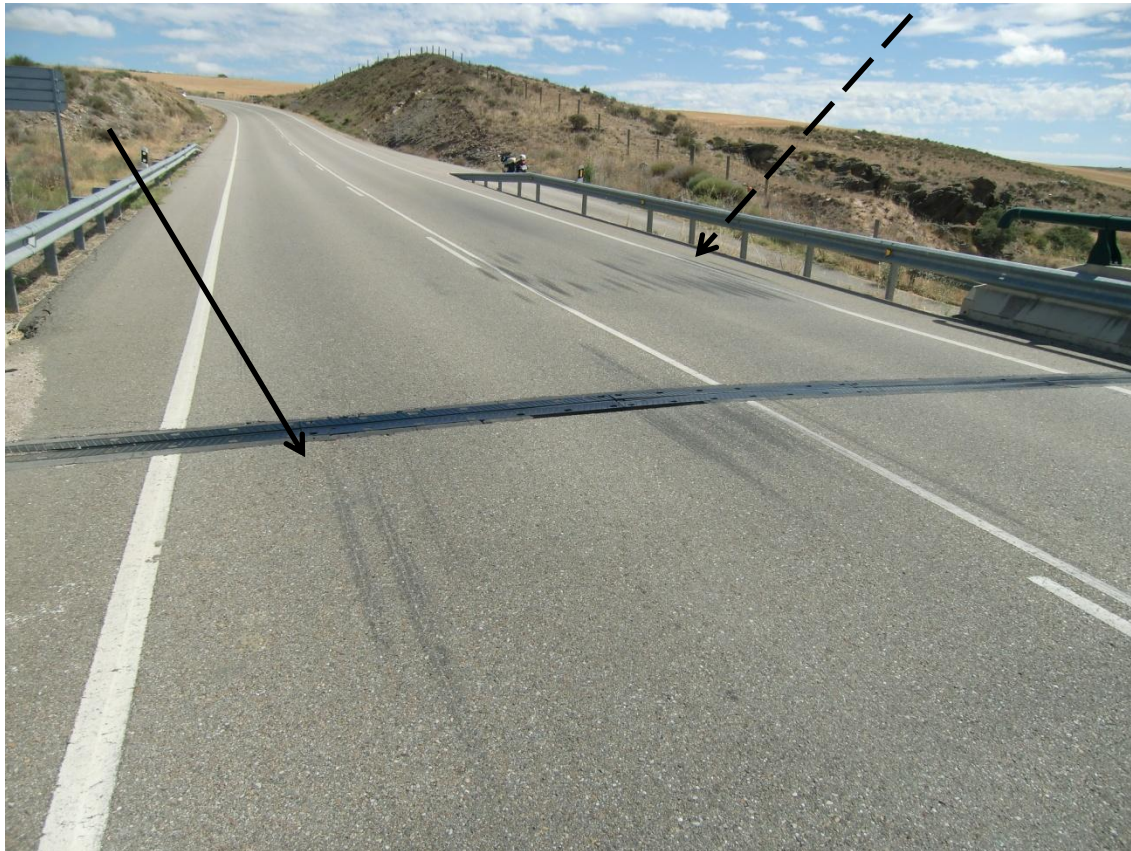
Fotografía 2. Flecha continua: Indica deformaciones en la zona de junta de la obra de paso sentido Fermoselle. Flecha discontinua: Indica deformaciones superada la zona de junta de la obra de paso sentido Zamora.

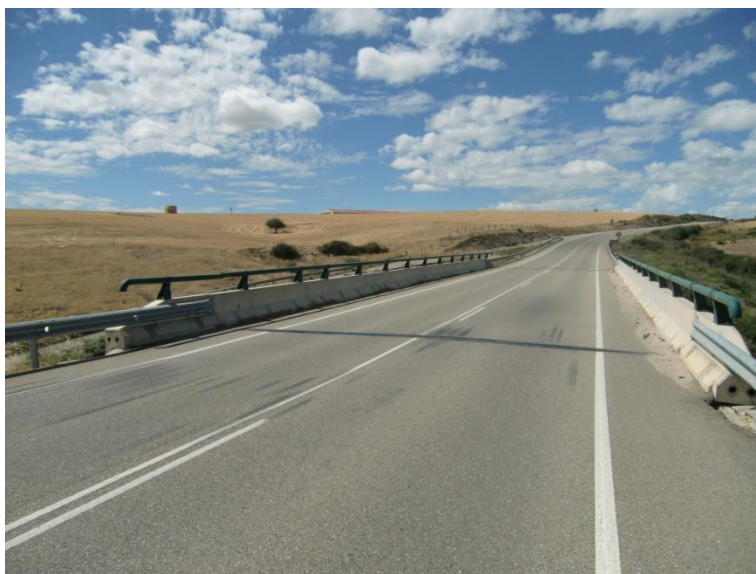
Fotografía 3. Vista general sentido Fermoselle desde lado derecho de la plataforma.
