[INFORME DENUNCIA CARRETERA CL-527]

Expediente: D_062_2012

Fecha	14-09-2012 (Fecha inspección: 14-08-2012)		
Lugar	Carretera CL-527. Varios kilómetros entre el km 12 y el 15,400.		
		Número/kilómetro

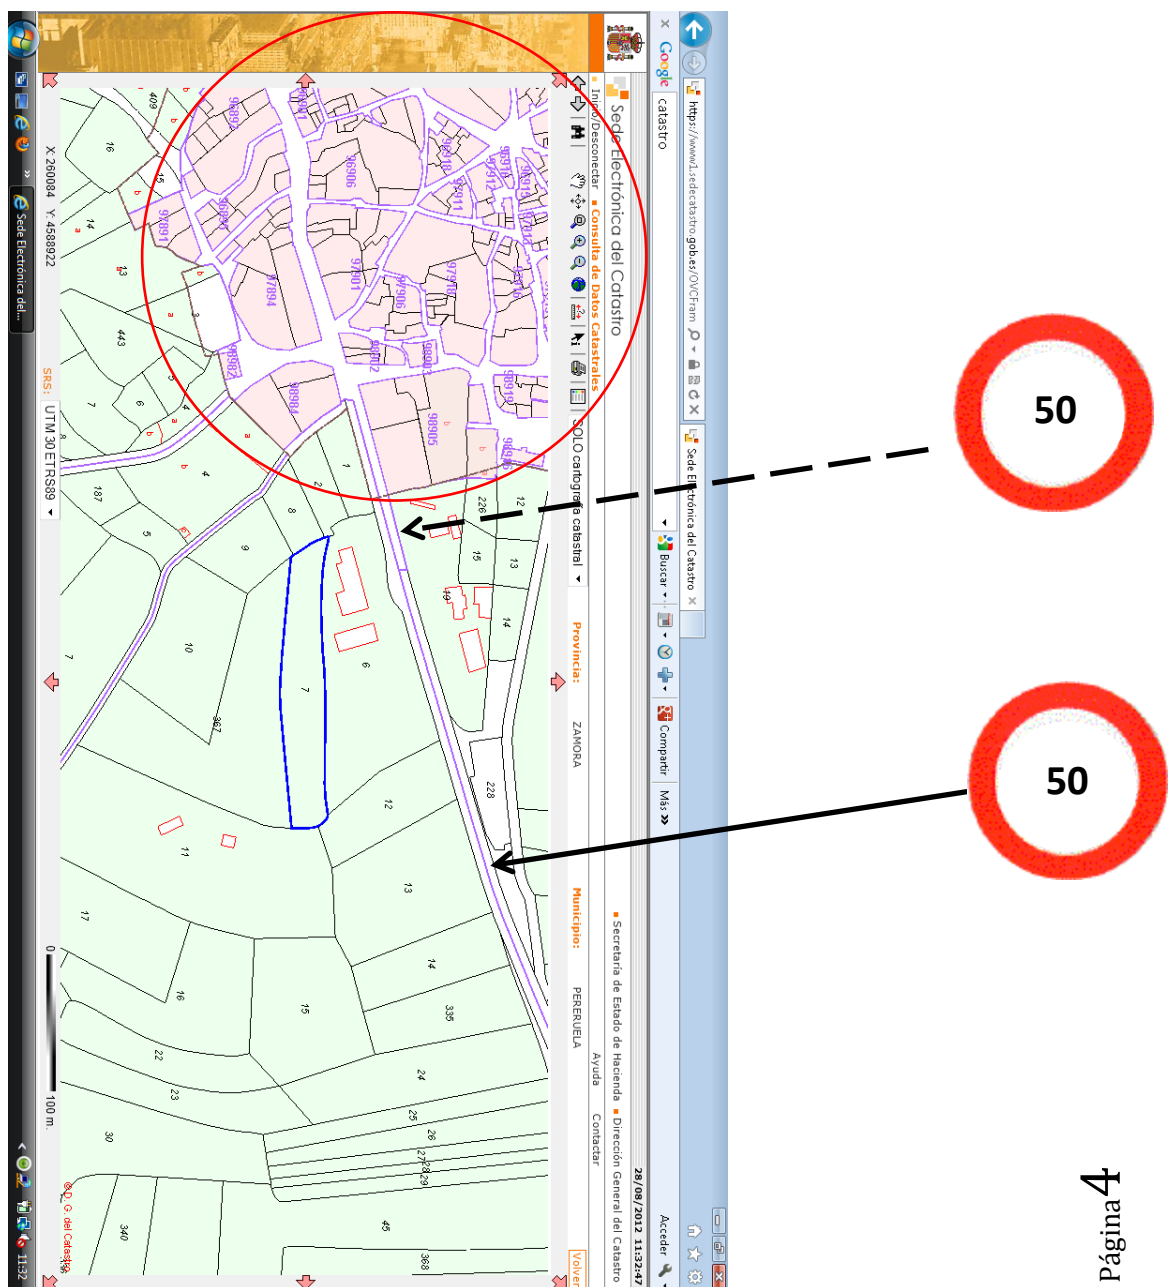
Si analizamos el estudio catastral de la localidad de Pereruela, podemos localizar que la señal S-500 y S-510 de entrada y fin de poblado, ha sido desplazada de su ubicación primitiva y coincidente con la zona urbana, hasta la actual ubicación, próxima al PK 15+150.

En base a este desplazamiento, ha sido modificada la velocidad genérica de la vía de 80 km/h a la específica de 50 km/h con antelación a la prescrita por el lógico y funcional diseño de la carretera, no siendo coincidente con las instrucciones de las normas técnicas y la localización del tramo urbano que comienza en el PK 15+300 aproximadamente.

La siguiente imagen muestra la localización anterior del panel S-500 (flecha discontinua) y al actual (flecha continua).

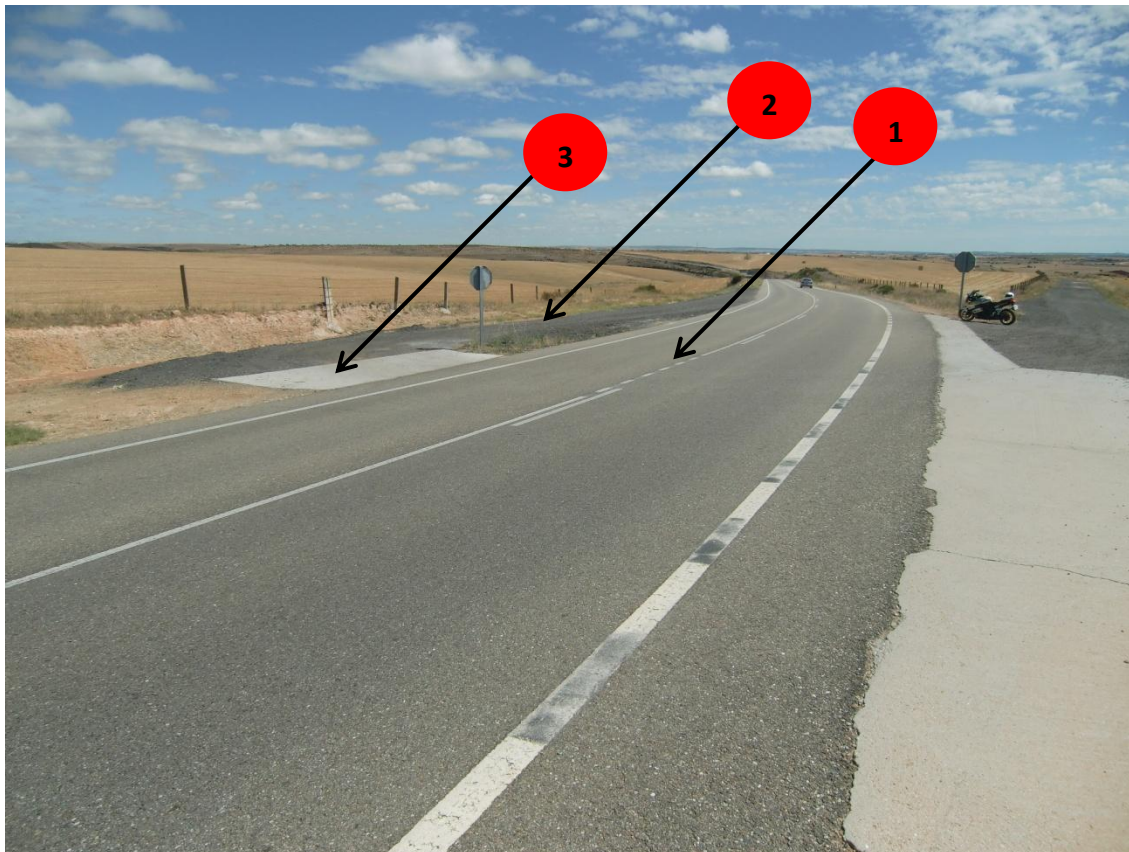
Fotografía 1. Panorámica. Situación que presenta el acceso al centro hípico.

Riesgo de accidente por salida de vía en el pk 12+600 por existencia de áridos en vía de acceso.

Descripción: Fotografía orientada sentido Zamora. La situación se localiza en una curva con cambio de rasante de reducida visibilidad que no se aprecia en la imagen por encontrarse orientada en el sentido referenciado.

1. Modificación de la marca vial regulada en el artículo 167 a) del Reglamento General de Circulación.
2. Acceso con presencia de áridos al no encontrarse asfaltado, simulando esta última condición cambio de uniformidad del firme).
3. Nuevo cambio de uniformidad del firme en zona de detención y aceleración posterior (cemento).
4. Incumplimiento del anexo II referenciado en el presente documento.

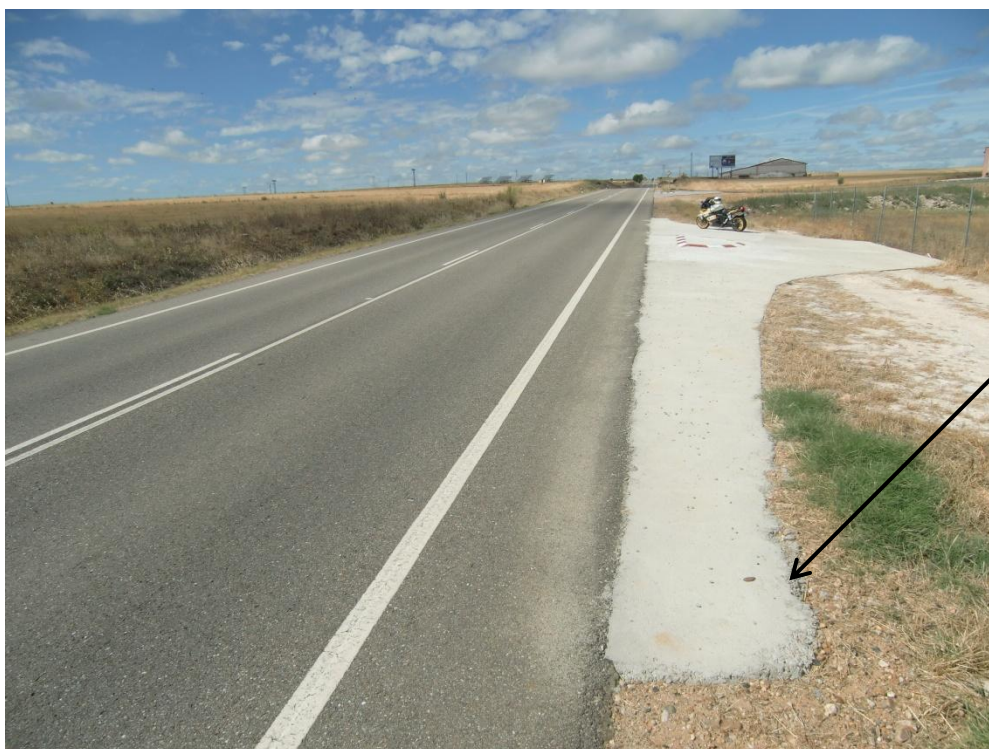
Fotografía 1. Panorámica sentido Fermoselle. Se observa la carencia de señalización vial reglamentaria al efecto, la instalación de isleta de obra y el firme de cemento, no cumpliéndose con las normas sobre accesos en lo relativo a dimensiones y características reglamentaria y normativamente establecidas, afectando gravemente a las condiciones de seguridad vial en el tramo.

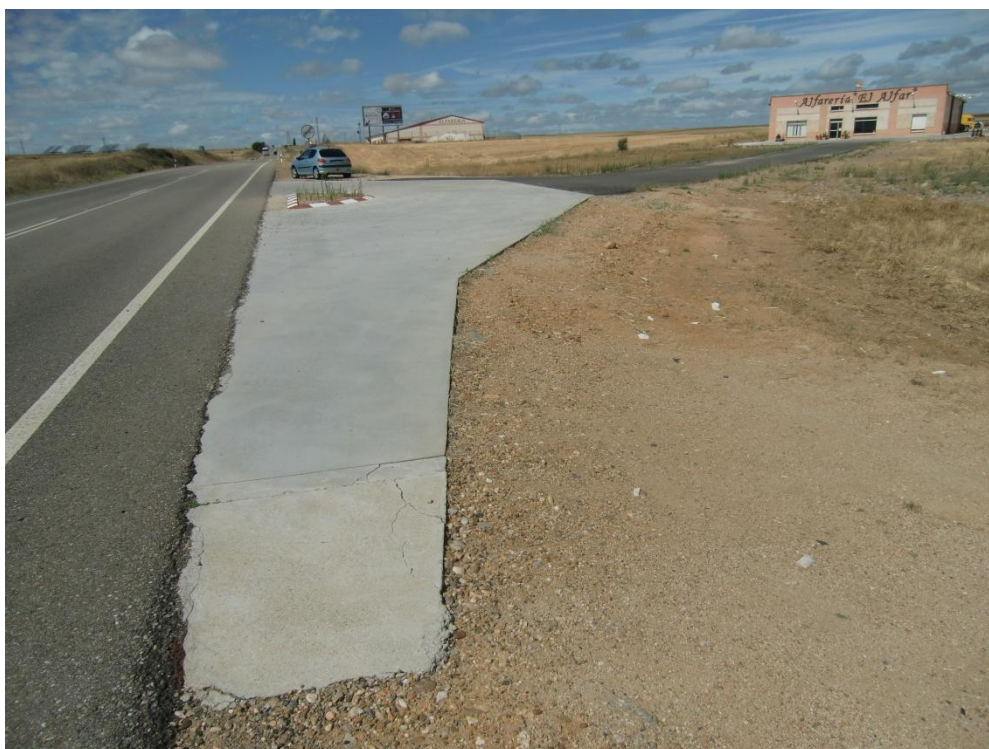
Fotografía 1. Panorámica sentido Fermoselle. Se observa la carencia de señalización vial reglamentaria al efecto, la instalación de isleta de obra y el firme de cemento, no cumpliéndose con las normas sobre accesos en lo relativo a dimensiones y características reglamentaria y normativamente establecidas, afectando gravemente a las condiciones de seguridad vial en el tramo.

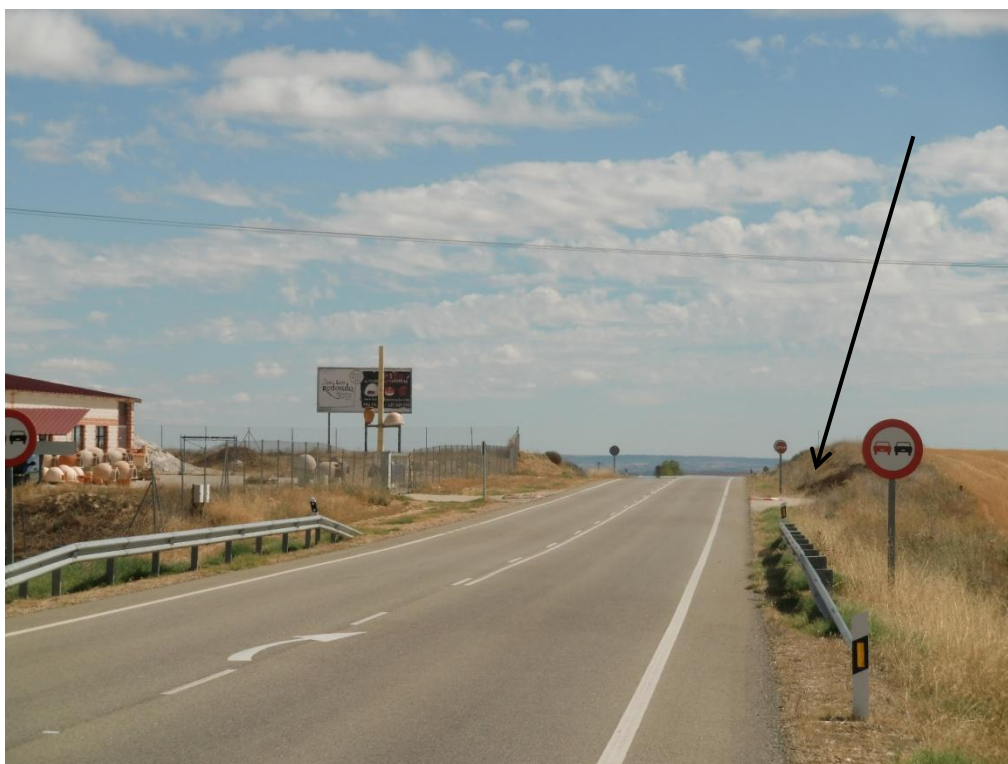
Fotografía 1. Panorámica sentido Zamora. Se observa la carencia de señalización vial reglamentaria al efecto, la instalación de isleta de obra y el firme de cemento, no cumpliéndose con las normas sobre accesos en lo relativo a dimensiones y características reglamentaria y normativamente establecidas, afectando gravemente a las condiciones de seguridad vial en el tramo.

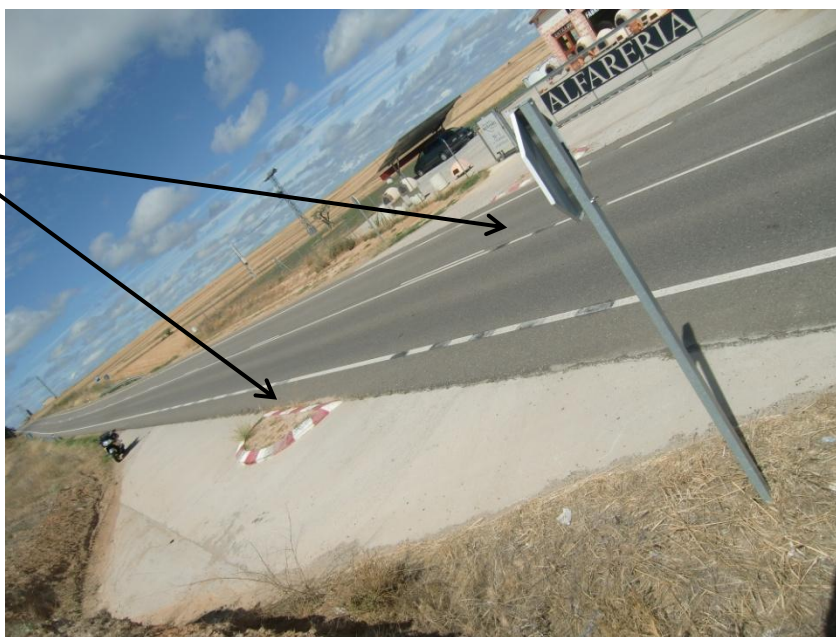
Fotografía 2. Panorámica de la situación sentido Fermoselle.

Se localiza una isleta de obra y la modificación de la marca vial desde agosto del año 2008, incumpliendo la normativa referenciada en el cuerpo de la denuncia.

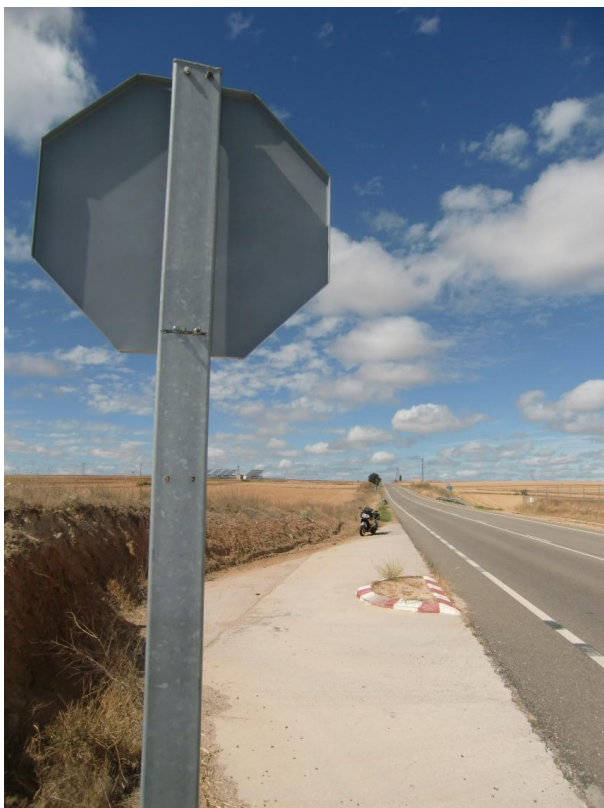
Fotografía 3. Imagen que muestra el desmonte practicado para la obra de acceso.

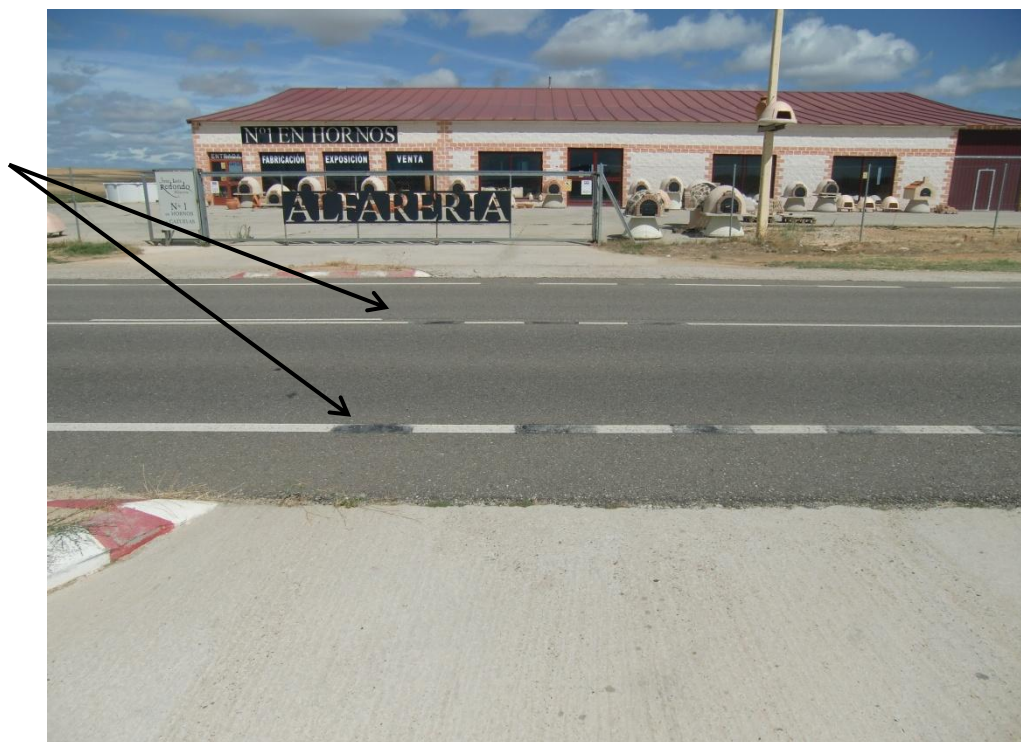
Fotografía 4. Muestra de la modificación de las marcas viales para permitir el cruce en la zona de riesgo.

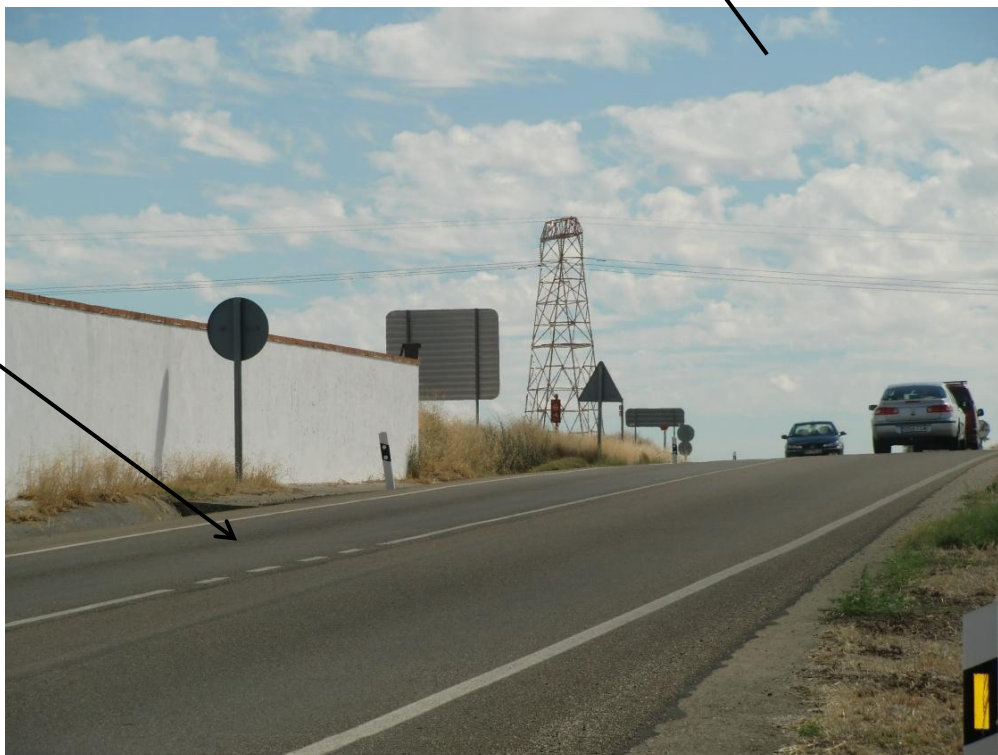
Fotografía 2. Se aprecia el cambio de rasante con curva y la discontinua a escasos metros.

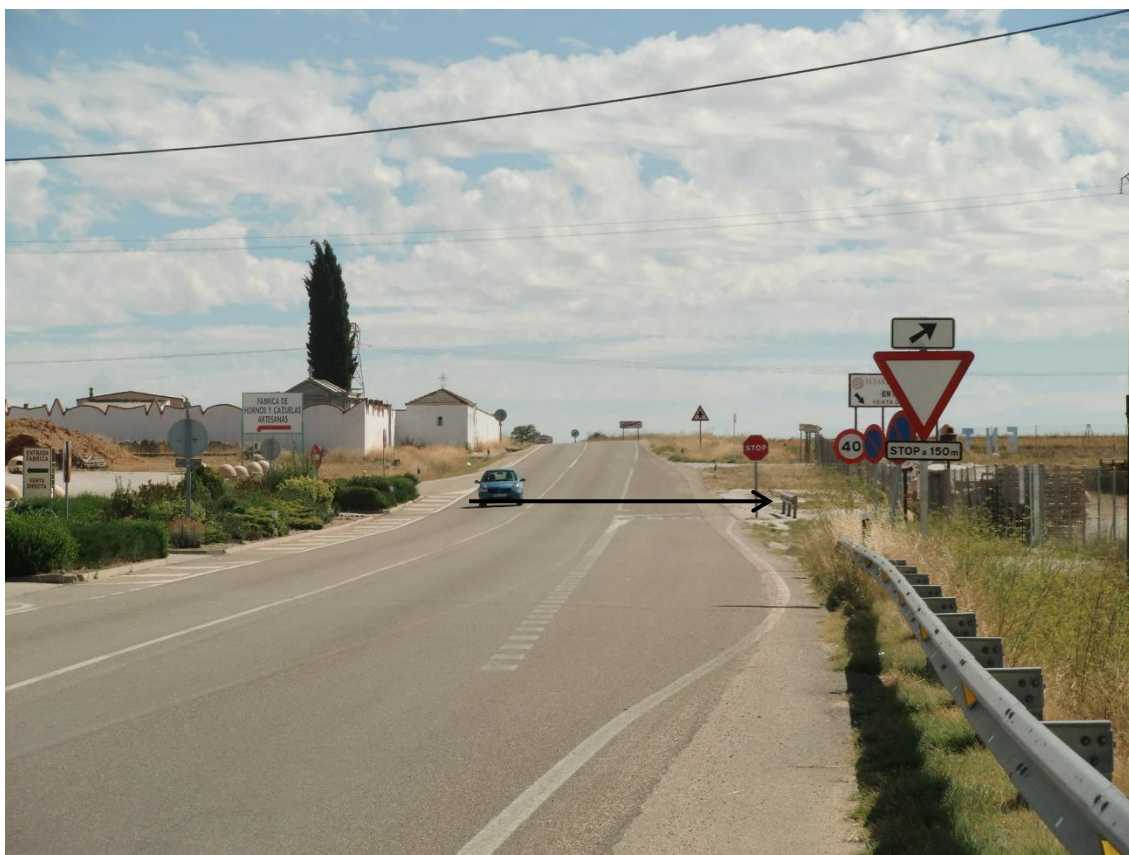
Riesgo potencial de agravamiento de lesiones y/o daños en caso de accidente de tráfico en el pk 15+300 sentido Zamora.

Fotografía 1. Panorámica. La flecha indica la localización de la BMS incumpliendo OC 28/09.

Después de las modificaciones sufridas a lo largo de estos últimos años, la situación muestra una barrera metálica de seguridad colocada exclusivamente para limitar el acceso, que no impedir, a una propiedad colindante.

Durante la inspección se pudo comprobar como algunos vehículos entraban en la propiedad por la parte lateral y posterior de la barrera de seguridad.

Las intenciones y disposición de la barrera metálica de seguridad, afectando gravemente a la seguridad pasiva de los usuarios de motocicletas, no cumplen con los criterios establecidos por la O.C. 28/2009.

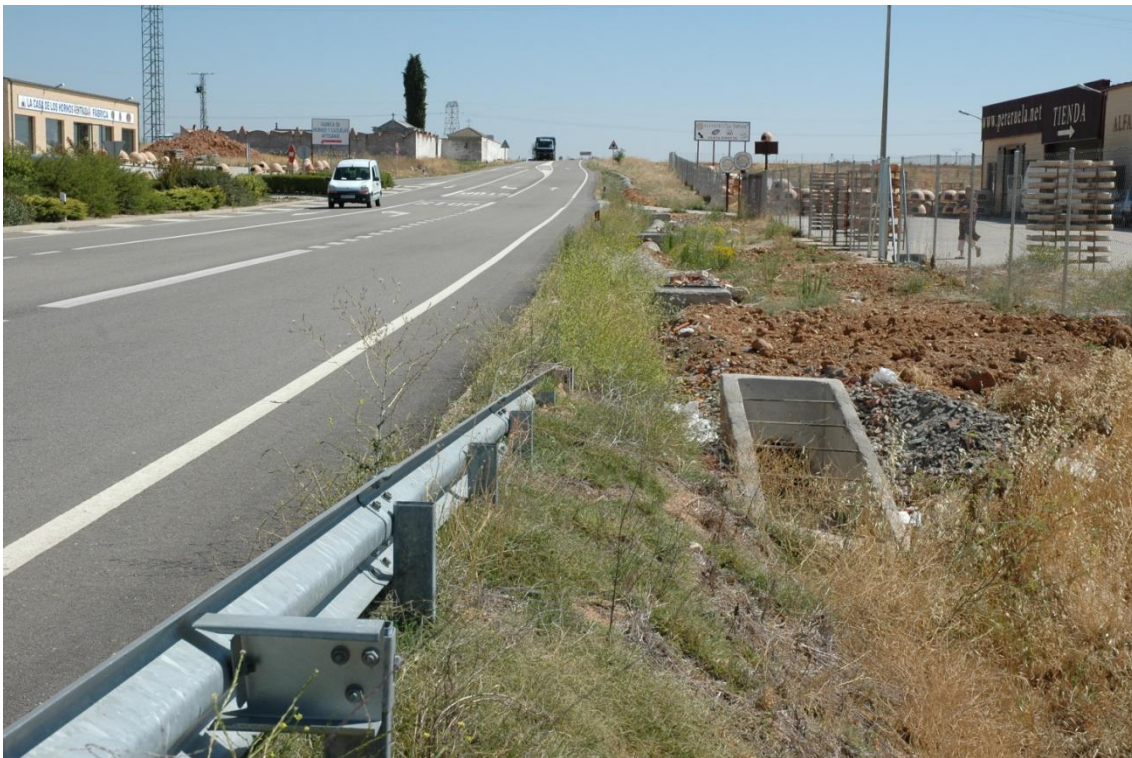
Fotografía 1. 25 de agosto del año 2008. Se permitía la realización de obras en la zona de dominio público sin la señalización vial reglamentariamente establecida (N-8.3-IC y RGC).

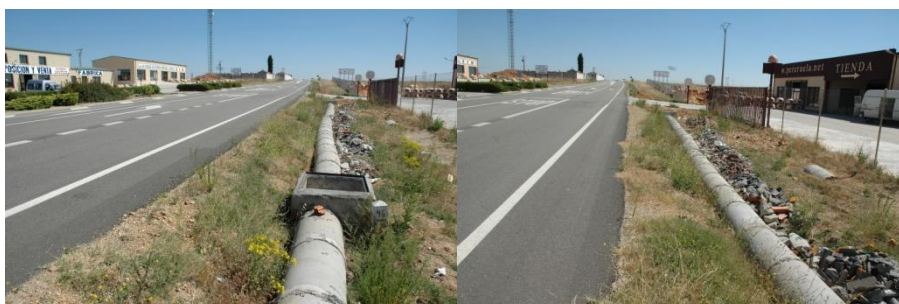
Fotografías 2 y 3. Muestran la utilización y ocultación de escombros y residuos en la obra, afectando al medio ambiente.

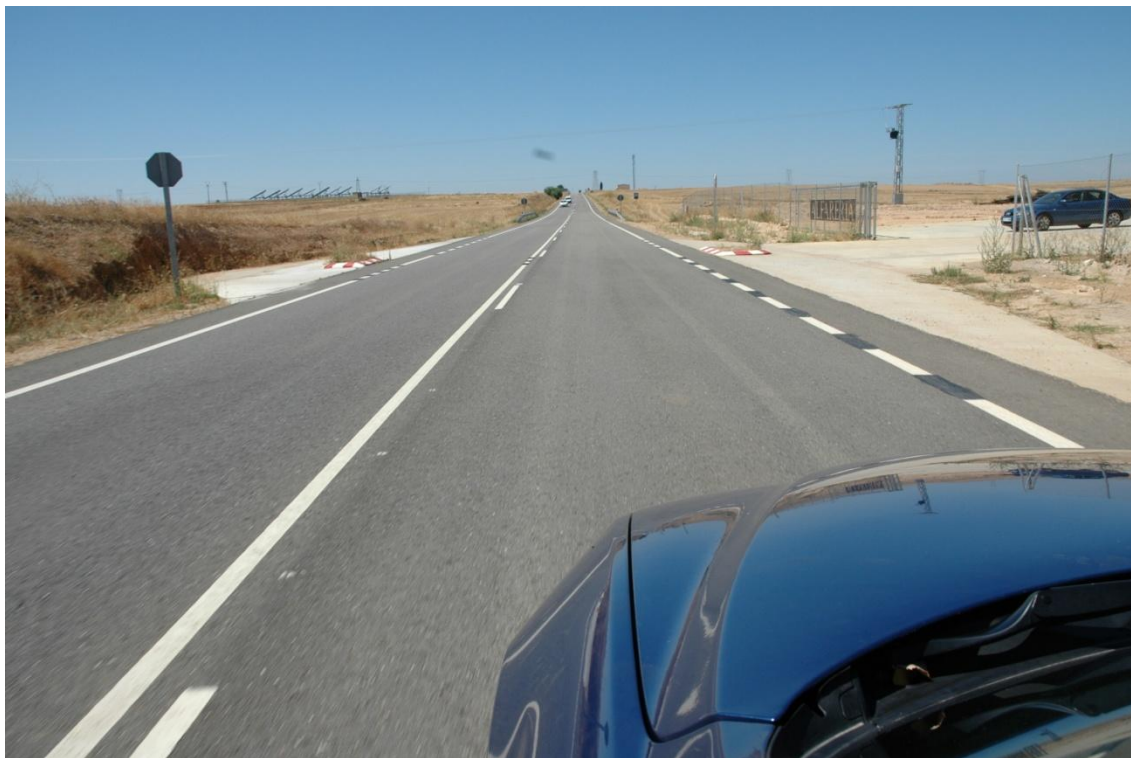
Fotografía 7. Situación del cambio de sentido obrado en el kilómetro 14,400 a fecha 25 de agosto. Se puede apreciar la modificación de la marca vial mediante sobreposición de pintura de color negro.
