Informe de alertas de riesgo en motocicletas y equipación técnica para motoristas

Este informe contiene el análisis sobre 38 modelos de motocicletas y un modelo de casco de protección.

Referencia: AMM_SV_00912

Fecha: 23 de enero de 2012

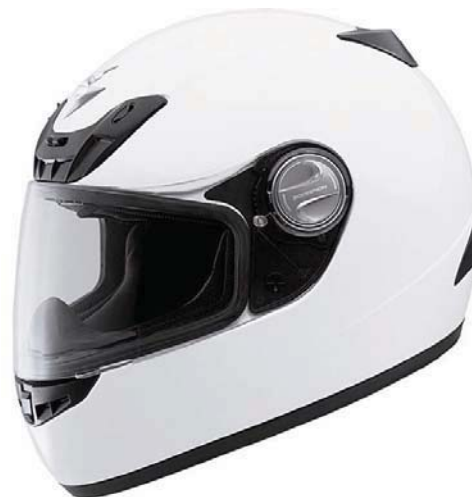
Fecha	13 de septiembre de 2011
Identificación	CASCO PARA MOTOCICLETA, marca SCORPION EXO, modelos: EXO 400 (tallas M, L, XL y XXL) EXO 450 AIR (todas las tallas)
Naturaleza del riesgo	Lesiones diversas En el caso del modelo EXO 400, en algunas condiciones extremas, es decir, si hay una temperatura superior a 50º y hay un impacto lateral, la protección contra los impactos en este modelo podría ser ligeramente inferior a las prescripciones de la norma. En el caso del modelo EXO 450, esto podría ocurrir si la temperatura es superior a 50º y hay un impacto superior
Medidas adoptadas por el órgano notificante	La empresa MOTOKIT COMERCIAL ha comunicado a las autoridades de consumo de Cataluña el problema del producto y las medidas que voluntariamente ha adoptado, consistentes en cambiar el EPS (poliestileno) de la mentonera, por una nueva mentonera sin ningún tipo de clip por debajo, sino con velcro. Como consecuencia, se debe cambiar todo el interior del casco para que encaje la nueva mentonera con el velcro en el modelo EXO 400 (tallas M, L, XL y XXL). En el caso del modelo EXO-450 AIR cambiar solamente el interior de la coronilla (parte de arriba de la cabeza) con otro interior nuevo, equipado con una espuma de alta densidad en la parte superior

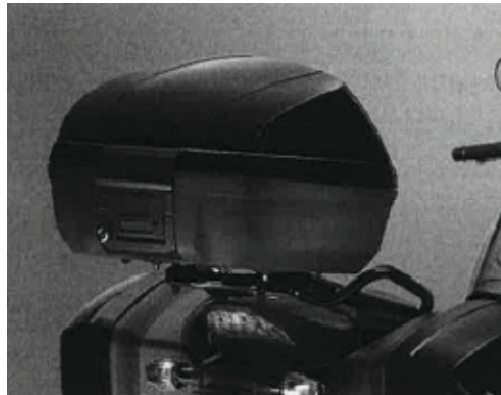
Fecha	11 de mayo de 2011
Identificación	MALETA PORTA EQUIPAJE PARA MOTOCICLETA, marca HONDA, modelos: CBF1000F CBF1000 CBF600 XL700V TRANSALP XL1000V VARADERO
Naturaleza del riesgo	Accidente de tráfico Las vibraciones causadas mientras se circula de manera constante por firmes en mal estado con la maleta porta equipaje vacía pueden romper los topes de fijación inferiores. Si esto ocurre la maleta queja fijada por un solo punto y se puede desprender cayendo a la vía
Medidas adoptadas por el órgano notificante	La empresa MONTESA HONDA ha comunicado a las autoridades de consumo de Cataluña el problema del producto y las medidas que voluntariamente ha adoptado, consistentes en modificar el diseño de la maleta y notificar el problema a concesionarios y consumidores

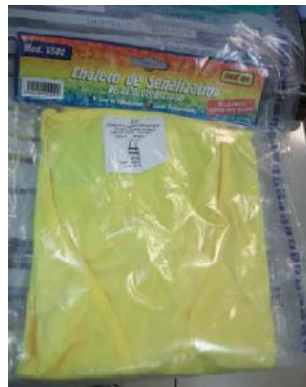
Fecha	16 de diciembre de 2011
Identificación	CHALECO DE SEÑALIZACIÓN DE ALTA VISIBILIDAD, marca BEST R.M., modelo 5502, LF-02-2
Naturaleza del riesgo	Lesiones diversas La superficie de material reflectante no cumple los requisitos exigidos, se trata de una prenda de clase 1 y en el etiquetado figura clase 2
Medidas adoptadas por el órgano notificante	Retirada del mercado.
