## Declaración de Alerta de Riesgo a la Seguridad. Tipo R.A.V.

Fecha	02 / 04 / 2015
Referencia	RAS_2015_083_RAV

<b>Fecha de alerta</b>	<b>Referencia</b>	<b>RAS_2015_082_RAV</b>
24 -03-2015		ES-2015-145
Vehículo turismo o mixto		
<b>Marca</b>	<b>Modelo/s</b>	<b>Otros datos</b>
OPEL	ADAM	
<b>Descripción</b>	Año de fabricación: 2013 al 2015	
<b>Datos complementarios</b>	Vehículos afectados producidos en el año 2013 al 2015.	
<b>Autoridad ante quien se ha denunciado.</b>	Alerta facilitada por las autoridades de España. País de origen de los vehículos turismo alertados: España

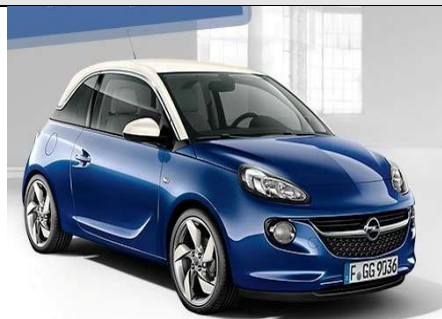
**Imagen ejemplo para mejor identificación**

Debido a un incumplimiento de la especificación de las llantas de aleación de 18 pulgadas y como resultado de una degradación durante su vida útil, podría producirse una pérdida de la fuerza de apriete en los tornillos de la rueda.

La empresa GENERAL MOTORS ESPAÑA ha comunicado a las autoridades de consumo de Aragón (España) el problema del vehículo y las medidas que voluntariamente ha adoptado, consistentes en contactar con los propietarios para informarles de la necesidad de sustituir las 4 llantas de aleación.

Desde el Instituto de Seguridad Vial del Motociclista se advierte a los propietarios de este vehículo adquirido como usado, el riesgo de que OPEL carezca de sus datos para ponerse en contacto con los mismos, razón por la que se recomienda personarse en un concesionario OPEL para asesoramiento.
