## Declaración de Alerta de Riesgo a la Seguridad. Tipo R.A.M.

Identificación del Modelo		
Marca	Modelo	Otros datos
Suzuki	GSX-S1000/A/F	
Descripción		
Datos Complementarios		
Entidad emisora de la alerta	Comunidad de Madrid	
Fecha origen de la alerta	30/07/2015

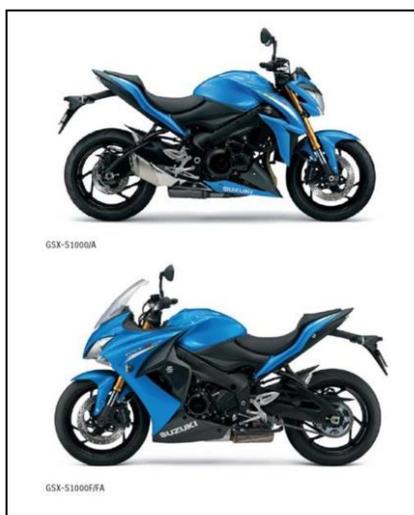
**Observaciones:** Debido al insuficiente margen entre el tubo del radiador y el tubo de escape, se han detectado algunos casos en los que dicha manguera del radiador puede contactar con la banda de refuerzo del tubo de escape, causando un deterioro de la manguera. En el peor de los casos puede producirse una fuga del refrigerante del motor.

Suzuki España ha comunicado a las autoridades de consumo de Madrid la incidencia y ha contactado con los clientes para invitarles a pasar una revisión en los talleres oficiales de la marca.
