## Declaración de Alerta de Riesgo a la Seguridad. Tipo R.A.V.

Vehículo Turismo		
Marca	Modelo/s	Otros Datos
Opel	Meriva	Fabricados en Alemania entre 2009 y 2015
Descripción	Vehículo de pasajeros.	
Datos Complementarios	Tipo: S-D, Homologación: e4*2007/46*0165*00 a *12 e4*2007/46*0271*06 y *07	
Entidad emisora de la alerta	Alemania	
Fecha origen de la alerta	28/09/2015

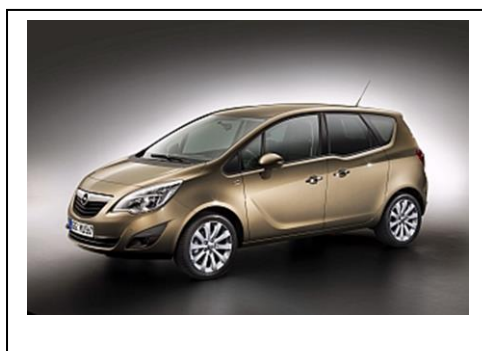
**Observaciones:** Es posible que el cable de acero que fija el tensor del cinturón de seguridad en el exterior del asiento sufra fatiga si se utiliza durante un largo tiempo con el asiento en determinadas posiciones. Como consecuencia, el cable de acero podría romperse en caso de accidente, lo que aumenta el riesgo de lesión.
