Declaración de Alerta de Riesgo a la Seguridad. Tipo R.A.M.

Identificación del Modelo		
Marca	Modelo	Otros datos
Honda	NSS125 Forza	Modelo de 2015
Descripción		
Datos Complementarios	Tipo: JF60	
Entidad emisora de la alerta	Generalidad de Cataluña	
Fecha origen de la alerta	22/01/2016

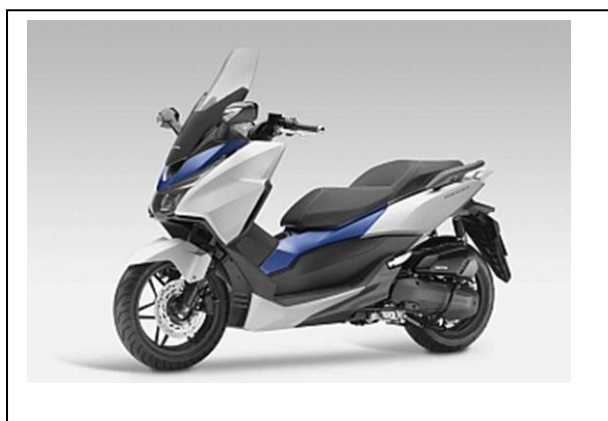
Observaciones: El defecto mecánico se localiza en el conector de 23 pines del mazo de cables principal y la sub-instalación del motor. Durante el montaje del conector, la junta de goma es posible que resulte dañada. Esto puede facilitar que entre el agua en el conector, lo que provoca falsas señales en la ECU que compensa enriqueciendo la mezcla de combustible y dando un nivel de monóxido de carbono (CO) superior a lo normal. En el peor de los casos, el motor podría llegar a pararse.
