[INFORME DENUNCIA CARRETERA CL-527]

Expediente: D_062_2012

Fecha	14-09-2012 (Fecha inspección: 14-08-2012)		
Lugar	Carretera CL-527. Varios kilómetros entre el km 12 y el 15,400.		
		Número/kilómetro

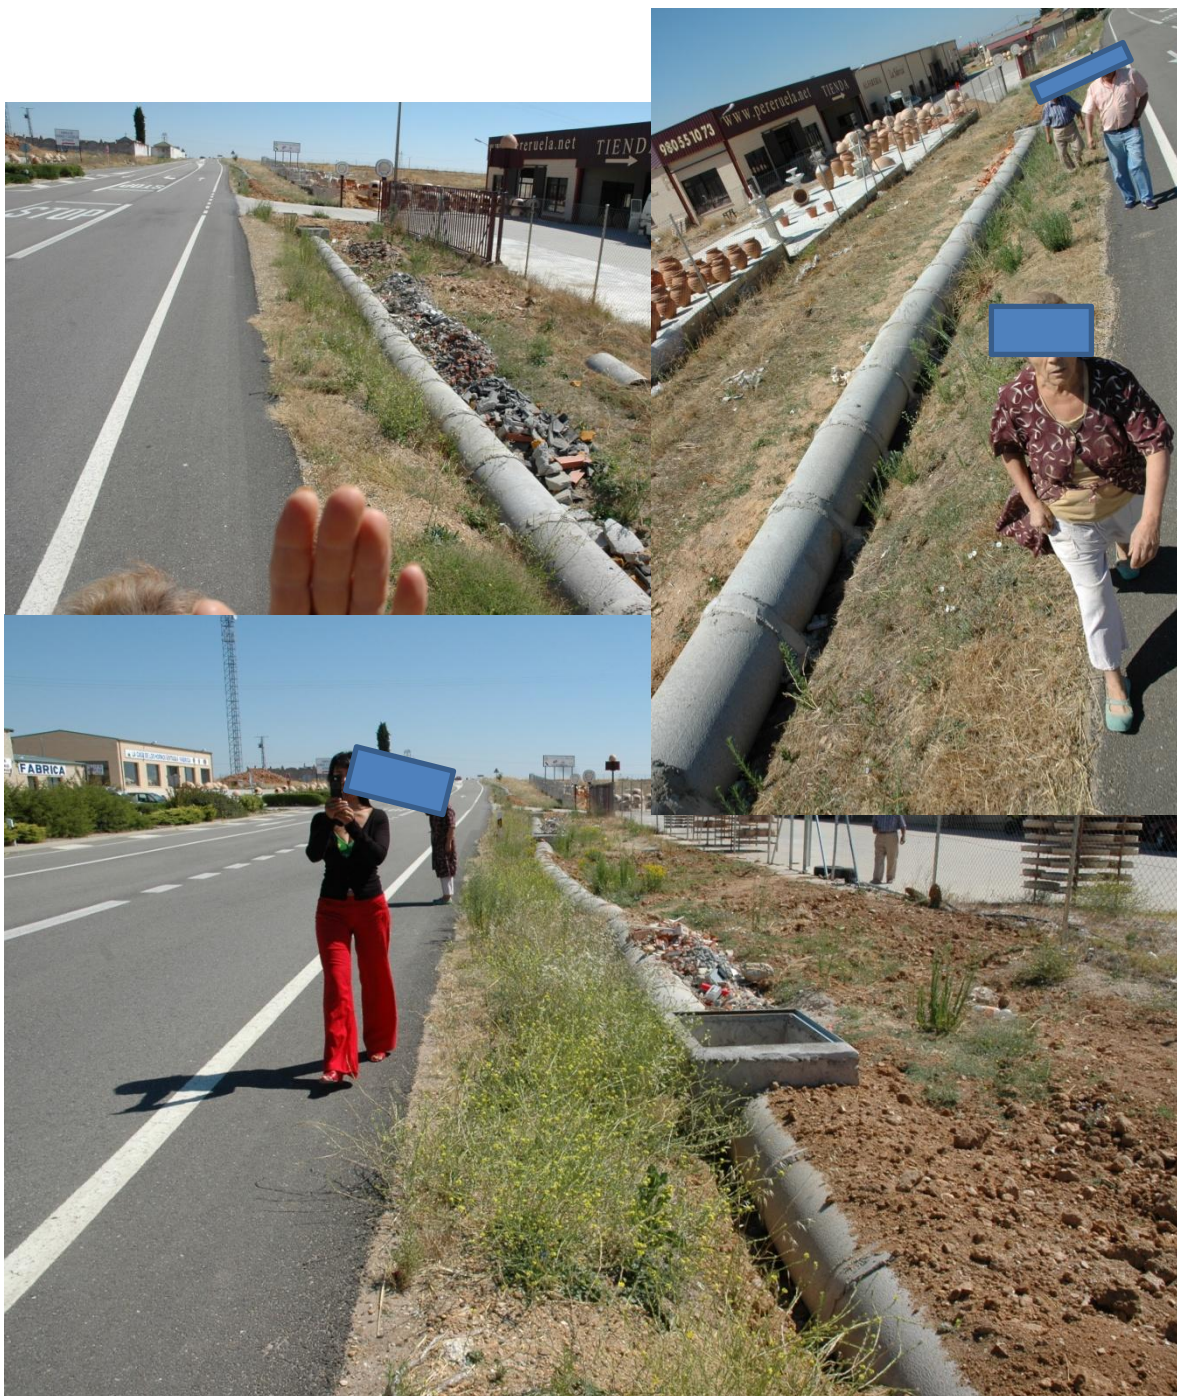
Fotografía 7. Situación del cambio de sentido obrado en el kilómetro 14,400 a fecha 25 de agosto. Se puede apreciar la modificación de la marca vial mediante sobreposición de pintura de color negro.
