## Declaración de Alerta de Riesgo a la Seguridad. Tipo R.A.M.

Fecha | 05 / 05 / 2015  
Referencia | RAS\_2015\_105\_RAM

<b>Fecha de alerta</b>	<b>Referencia</b>	<b>RAS_2015_105_RAM</b> ES-2015-177 RAPEX- 14- 2015 alt 14
09-04-2015 10-04-2015		
Vehículo motocicleta		
<b>Marca</b>	<b>Modelo/s</b>	<b>Otros datos</b>
KTM	<ul style="list-style-type: none"> <li>690 Enduro R 2015</li> <li>690 SMC R</li> </ul>	
<b>Descripción</b>		
<b>Datos complementarios</b>	Rango de fabricación: 2015. Lugar de origen de la mayor parte de los vehículos: Austria	
<b>Autoridad ante quien se ha denunciado.</b>	Alerta generada en Austria y España.

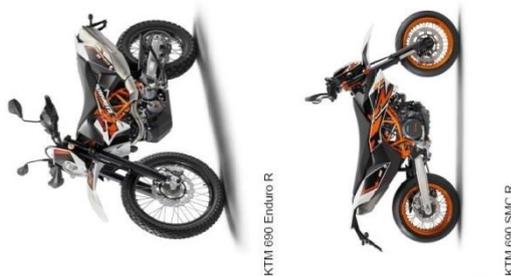
**Imagen ejemplo para mejor identificación**

En algunos motores 690 SMC R y ENDURO R, se han montado las abrazaderas de fleje de acero del respiradero del cárter del cigüeñal giradas 180°. Por este motivo, al ensamblar el motor y el chasis, es posible que se haya dañado el tubo de freno trasero desde el modulador de presión del ABS al cilindro del freno trasero. Aunque no haya habido daños hasta el momento, no se puede garantizar que no se vayan a producir posteriormente en el punto de contacto entre el tubo y la abrazadera de fleje de acero debido a las vibraciones. No puede descartarse una repentina pérdida de presión en el freno que ocasione un fallo total del freno trasero.
