Declaración de Alerta de Riesgo a la Seguridad. Tipo R.A.M.

Identificación del Modelo		
Marca	Modelo	Otros datos
Suzuki	GSX-S1000	Fabricadas en Japón
Descripción	Modelo FL6	
Datos Complementarios		
Entidad emisora de la alerta	Hungría	
Fecha origen de la alerta	23/10/2015

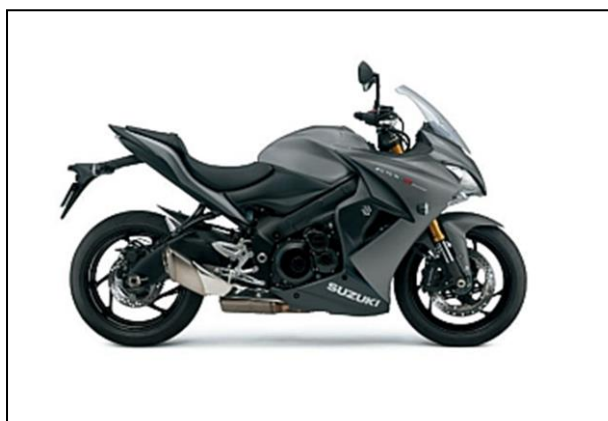
Naturaleza del Riesgo: Incendio.

Observaciones: Hay un rango insuficiente de holgura entre el tubo de salida del agua del radiador y el tubo de escape. Como consecuencia, es posible que el tubo del agua de refrigeración toque el colector de escape causando daños en el mismo o, en el peor de los casos, una fuga de refrigerante que puede causar quemaduras sobre la piel del motociclista.
