Declaración de Alerta de Riesgo a la Seguridad. Tipo R.A.M.

Identificación del Modelo		
Marca	Modelo	Otros datos
Honda	VFR1200F/FD y VFR1200X/XD	Modelos fabricados en Japón entre 02/03/2010 y 02/09/2015
Descripción		
Datos Complementarios	VFR1200F/FD (Modelo: SC63 - SC71) VFR1200X/XD (Modelo: SC70)	
Entidad emisora de la alerta	Portugal	
Fecha origen de la alerta	22/01/2016

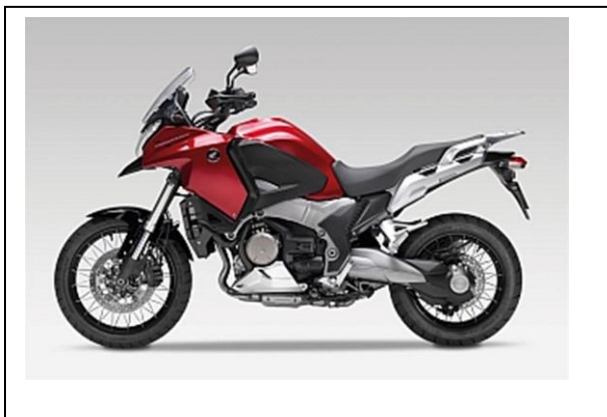
Observaciones: La junta universal del cojinete de transmisión puede no haber sido ensamblado correctamente e incluso si lo ha sido, puede no ser suficientemente duradero debido a errores de fabricación. Como consecuencia la junta universal puede llegar a romperse interfiriendo con el basculante y bloqueando la rueda trasera. Dicha avería puede provocar un accidente.
