## Declaración de Alerta de Riesgo a la Seguridad. Tipo R.A.M.

Identificación del Modelo		
Marca	Modelo	Otros datos
Honda	VT750C	Modelos con ABS
Descripción		
Datos Complementarios	(RC50 y RC53)	
Entidad emisora de la alerta	Generalidad de Cataluña	
Fecha origen de la alerta	22/01/2016

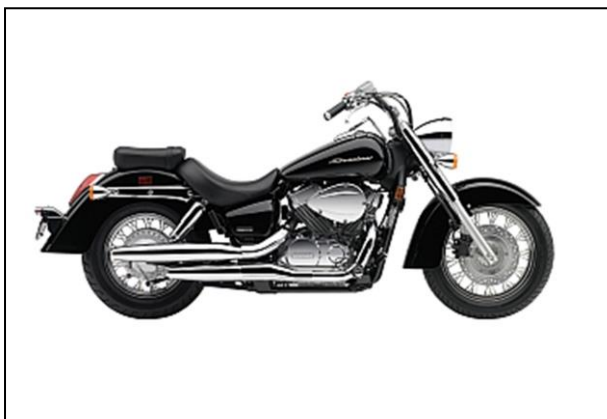
**Observaciones:** El problema se localiza en el cableado del sensor del ángulo de inclinación y la zona de instalación adyacente en la versión con ABS.

A causa de las vibraciones debidas a la conducción, es posible que el cableado del sensor del ángulo de inclinación se rompa, provocando la detención del motor. En algunos casos no es posible volver a arrancar la motocicleta. La parada inesperada del motor puede producirse con la motocicleta en movimiento.
