## Declaración de Alerta de Riesgo a la Seguridad. Tipo R.A.M.

Identificación del Modelo		
Marca	Modelo	Otros datos
Honda	SH125 A/D/AD ; SH150 A/ D /AD	
Descripción		
Datos Complementarios		
Entidad emisora de la alerta	Generalidad de Cataluña	
Fecha origen de la alerta	13/05/2016

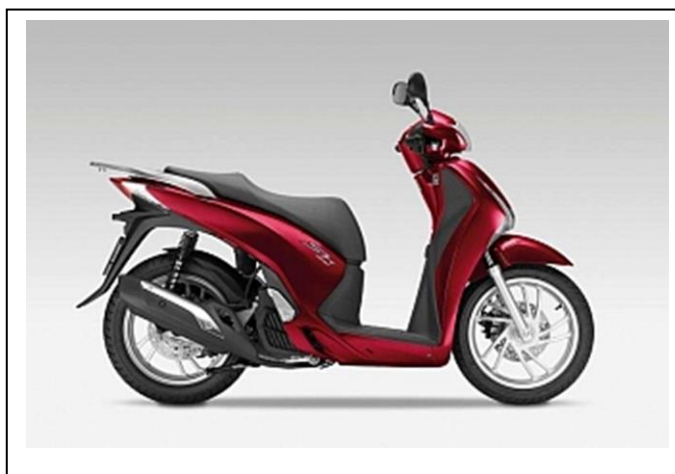
**Observaciones:** La tapa de admisión de la bomba de combustible es defectuosa. Cuando hay gasolina en la bomba, la superficie de la tapa se deforma y puede reducir la distancia entre la tapa y el rotor.

Debido a la poca holgura existente entre ambas partes pueden llegar a interferir y llegado el caso puede llegar a bloquearse la bomba no permitiendo que llegue combustible al motor. En esta situación la motocicleta puede calarse en marcha o no llegar a arrancar.
