Declaración de Alerta de Riesgo a la Seguridad. Tipo R.A.M.

Identificación del Modelo		
Marca	Modelo	Otros datos
SUZUKI	UK110 Address	
Descripción		
Datos Complementarios		
Entidad emisora de la alerta	Madrid	
Fecha origen de la alerta	20/05/2016

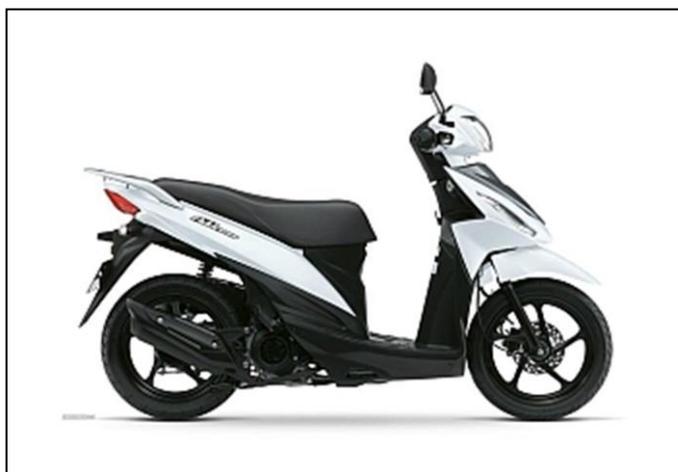
Observaciones: El par de apriete de la tuerca de fijación del pedal de arranque a la polea de transmisión CVT es insuficiente y podría soltarse, provocando un ruido anormal o la parada de la motocicleta por carecer de transmisión.

En algunas unidades el filtro se ha soltado en el filtro del aire durante el ensamblaje y podría moverse hacia el cuerpo del acelerador quedando atrapado en la válvula de aceleración y el motor no reducir las rpm por el accionamiento del acelerador.

Finalmente, algunas unidades presentan un conector de la manguera de combustible que no está correctamente instalado y puede provocar una fuga de combustible.
